## Protección contra Incendio – Válvulas sin Bridas de Pernos Largos Abril 2010

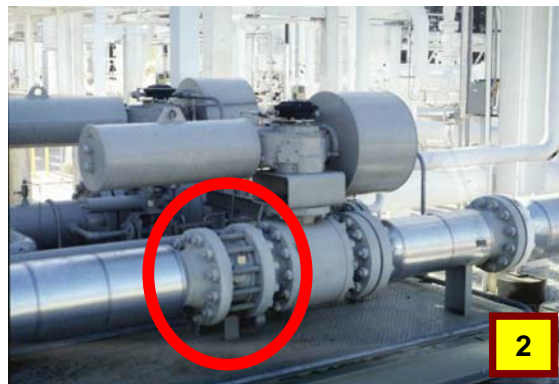
La cubierta metálica envuelve algo llamado “válvula sin bridas de pernos largos” (también llamada de pernos largos, sandwich, sin bridas o de oblea). Algunos ejemplos, sin las cubiertas, están en un círculo rojo en las figuras 2 y 3. Estas válvulas no tienen bridas integradas para apertarse a cañerías o a recipientes, y tienen pernos expuestos que miden más de 3 pulgadas (~ 7 cm). Si hay un incendio en el área, los pernos pueden tener contacto directo con las llamas. El calor produce la expansión y alargamiento de los pernos, permitiendo escapes en las juntas o empaques de la válvula. Si el material que escapa es inflamable o combustible, le va a agregar combustible el incendio (Figura 4). Si la cañería está a presión, un incendio de mayores proporciones, que salpica en todas direcciones y causa más daño, puede ocurrir.

- Si tiene válvulas de pernos largos en cañerías que transportan material inflamable, combustible o LPG, asegúrese que las cubiertas sean siempre mantenidas apropiadamente.
- La cubierta en una válvula sin bridas de pernos largos puede esconder corrosión u otros daños. La cubierta debería ser removida periódicamente para inspeccionar la válvula debajo, y reinstalada inmediatamente después de la inspección.
- Una protección pasiva contra incendio sólo sería adecuada para un fuego de corta duración, y una solución de ingeniería intrínsecamente más segura sería reemplazar la válvula sin bridas por otra con bridas.
