火気使用工事の危険！

2012年8月

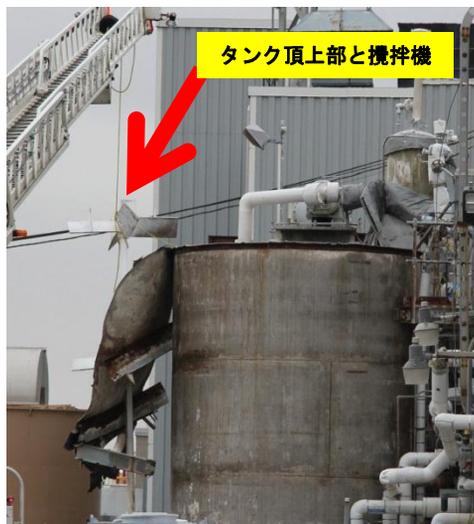
請負いの溶接工と監督者が、ポリ弗化ビニルのスラリーが入っている常圧貯蔵タンクの頂上で攪拌機サポートの修理をしていた。タンクの気相には着火可能な濃度の弗化ビニルが存在していた。爆発により溶接工が死亡、監督者が負傷し、タンクの頂上部のほとんどが吹き飛ばされ、攪拌機がタンク側面にぶら下がって残っていた。米国化学品安全委員会(CSB)はこの事故を調査し、接続していたプロセスタンクから弗化ビニル蒸気が気付かないうちに貯蔵タンクに流れ込み、溶接工の作業中に着火したと断定した。

- 設備における安全な火気使用工事のための手順や許可条件を理解すること。
- プロセスの危険を理解すること。安全な火気使用工事を行うために、作業エリアに何を留意しなければならないかを理解し、作業を始める前にそれが実行されていることを確認すること。
- どれほど遠くまで火花が飛ぶか、熱が伝わるかを想定すること。作業エリアの状況が変わることに対する用意もしておくこと。
- 火気使用工事中に実施しなければならないこと(例えば、引火性蒸気のモニタリングやパージの継続)が実行されていることを確認すること。
- 火気使用工事を行う場合は、一つ一つの具体的な作業を安全に実施するために必要なすべてのことを理解し、これらの安全上必要な事項に従うこと。

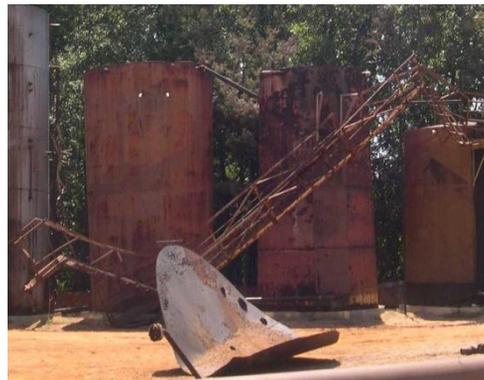
他にも2006年に石油タンクの頂部が吹き飛ばす火気使用工事故が起っており、CSBは2007年に調査報告を出している。 →
