管理临时性变更!

2012年10月

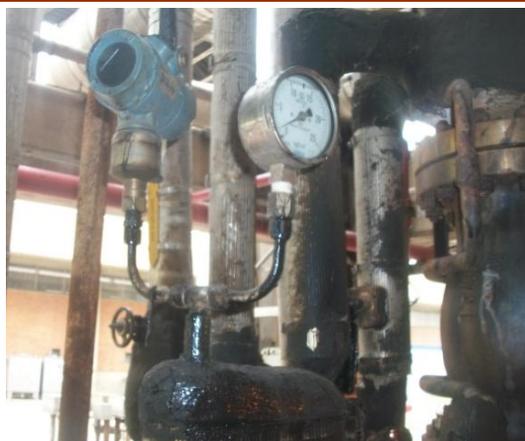
由于一台泵的入口过滤器经常堵塞，工厂需要同时
在现场和远程控制盘上监视该压力。为了尽量节省安装
压力变送器的时间，当时决定在已有的现场压力表的接
头上安装一个接口，并把压力变送器连在这个接口上。
由于时间紧迫，加上又是临时性变更，因而决定使用导
管进行安装。尽管这种类型的临时装置是可接受的，但
它并没有遵循适当的设计规范和施工标准，而且也没有
做过变更的管理评估。

大约三年后，导管发生破裂，高达360°C的易燃材
料泄漏到了空气中。泄漏出的材料被点燃，大火吞噬和
摧毁了工厂。

- ➔ 这个临时性装置没有遵循适当的工程设计标准。
- ➔ 管道和临时装置受到泵运转而产生的震动的影响。
- ➔ 压力表安装在导管的末端，泵的震动使压力表象钟摆一样晃动。安装的导管缺乏足够的机械强度以承受震动影响，也不足以支撑压力变送器。
- ➔ 在泵入口过滤器堵塞的原因消除之后，临时装置和压力变送器便不再需要了，但它们并没有被拆除。
- ➔ 作为“临时性”装置，尤其当它不再有用时，这个压力表也许没有得到关注、检查和维护。结果它可能只是被遗忘了!

- ➔ 对于管道、设备和规程的**所有**变更，都要按照你工厂里的变更管理程序来执行。
- ➔ 要记住临时性变更也同样需要象对待永久性变更一样进行仔细的分析。
- ➔ 没有经过有资质的专家评估之前，不要对管道和设备做任何变更，要确保变更符合工程标准和规范。
- ➔ 要遵循设备制造商的建议。
- ➔ 工厂做“临时”变更时，应该确定一个变更的“有效期”，并在有效期之前予以拆除。你在拆除临时装置之前，需要再次评估变更。不要在未经评估的情况下让临时性变更成为永久性变更!
- ➔ 如果你看到你的工厂里有不再使用或不需要的设备，要建议把它们拆除掉!

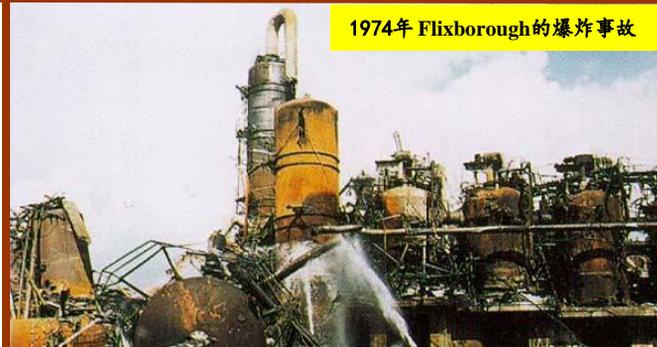
1974年 Flixborough的爆炸事故

这次事故与1974年6月发生在英格兰 Flixborough的爆炸事故(2004年6月期的《工艺安全警示灯》曾报道)有多处相似。爆炸共造成28名工人死亡，36人受伤，它在全球范围内对工艺安全管理体系和规定产生了重要的影响。虽然Flixborough事故中出故障的管道其尺寸更大一些，但它与本次事故有诸多相似之处，其中包括:

- 临时管道改动前并未做变更管理评估。
- 临时管道没有遵循适当的工程施工标准，管道也没有合适的支撑固定措施。
- 作用在临时管道上的应力是导致故障的原因之一。
