तात्पुरत्या बदलांचे व्यवस्थापन करा!

ऑक्टोबर २०१२

तुमची बदल व्यवस्थापन पध्दत “तात्पुरत्या” बदलांनाही लागू करा!

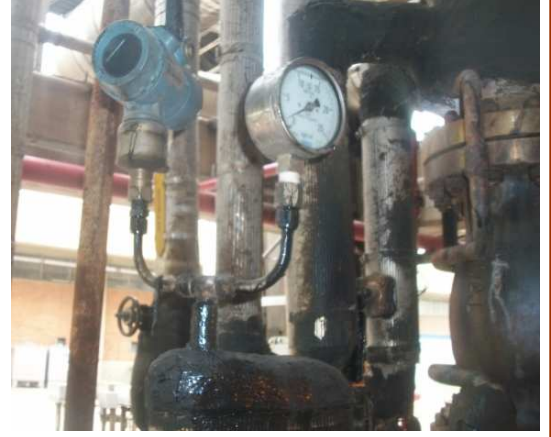
एका पंपाच्या सक्शनवरील फिल्टर वारंवार तुंबून बंद व्हायचा. त्यामुळे प्रत्यक्ष जागेवर आणि नियंत्रण कक्षात दाबावर सतत लक्ष ठेवावे लागे. दाब पारेषक बसविण्यास लागणारा वेळ वाचवण्यासाठी जागेवरील स्थानिक दाबदर्शकाच्या जोडणीवर एक टॅप बसविण्याचे व त्यावर दाब पारषक बसविण्याचे ठरले. घाई आणि बदलाच्या तात्पुरत्या स्वरूपामुळे या बदलासाठी नलिका वापरण्याचे ठरले. ही जोडणी, जरी तात्पुरती म्हणून संमत झाली असली, तरी रेखाटनाचे संकेत किंवा अभियांत्रिकी मानकांची पूर्तता करीत नव्हती आणि बदल व्यवस्थापनाचा कोणताही आढावा घेतला गेला नव्हता.

सुमारे तीन वर्षांनंतर नलिका फुटली आणि ३६० अंश तापमानाच्या ज्वलनशील पदार्थाची वातावरणात गळती झाली. गळणाऱ्या पदार्थाने पेट घेतला आणि मोठी अग्नि लागली ज्यात पूर्ण कारखाना बेचिराख झाला.

- तात्पुरती जोडणी योग्य अभियांत्रिकी मानकांची पूर्तता करीत नव्हती.
- पाइपिंग आणि तात्पुरती जोडणीला पंपाच्या हादऱ्याना सामोरे जावे लागत होते.
- नलिकेच्या टोकाला बसविलेल्या दाबदर्शकाचे वर्तन लोलकासारखे होते. नलिकेमध्ये हादरे सहन करण्यास तसेच दाब पारेषकासारख्या उपकरणास आधार देण्यास पुरेशी ताकद नव्हती
- पंपाच्या सक्शनवरील फिल्टर तुंबण्याचे कारण नष्ट झाल्यावर तात्पुरती जोडणी आणि दाब पारेषक आवश्यक नव्हते परंतु कधीच काढले गेले नव्हते.
- एक “तात्पुरती” जोडणी असल्यामुळे दाबदर्शकाच्या तपासणी, आणि देखभालीकडे विशेषतः जेव्हा त्याची आवश्यकता संपल्यावर दुर्लक्ष झाले ते बहुधा विसरले गेलेच असावे!

- आपल्या कारखान्यातील बदल व्यवस्थापन पध्दतीचे पालन पाइपिंग, यंत्रे आणि कार्यपध्दतीच्या सर्व बदलांसाठी करा.
- लक्षात ठेवा की कायमच्या बदलांतकीच मीमांसा तात्पुरत्या बदलांनाही आवश्यक असते.
- केलेला बदल अभियांत्रिकी मानकांची आणि चांगल्या पध्दतींची पूर्तता करीत असल्याची खात्री करण्यासाठी प्रशिक्षित तज्ज्ञांकडून आढावा घेतल्याशिवाय पाइपिंग अथवा यंत्रांमध्ये बदल करू नका.
- तुमच्या यंत्राच्या उत्पादकाच्या सूचनांचे पालन करा. समजून घ्या.
- संयंत्रामध्ये जर तात्पुरता बदल केला असेल तर त्यास मुदत समाप्तीची तारीख असायला हवी व त्या तारखेपूर्वी काढला जायला हवा. तात्पुरती जोडणी काढतेवेळीसुद्धा बदल व्यवस्थापन आढावा घ्यायला हवा. कोणताही तात्पुरता बदल हा त्याचे पुनरावलोकन केल्याशिवाय कायमचा होऊ देऊ नका!
- तुमच्या संयंत्रामध्ये वापरात किंवा उपयोगी नसलेले एखादे यंत्र किंवा उपकरण आढळल्यास ते काढून टाकण्याची सूचना द्या

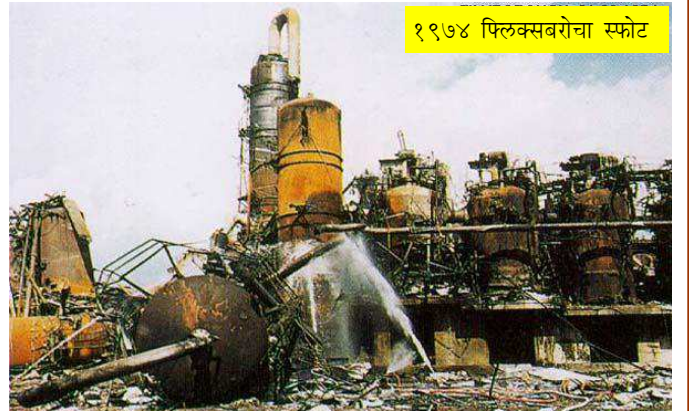
इंग्लंडमधील फिलक्सबरो येथे जून १९७४ मध्ये झालेल्या भयानक स्फोट्याच्या घटनेतही काही सामायिक गोष्टी होत्या (जून २००४ चे प्रोसेस सेफ्टी बीकॉन). फिलक्सबरोच्या स्फोटात २८ कामगार मारले गेले, ३६ जखमी झाले आणि त्यामुळे जगभरातील प्रक्रीया सुरक्षा व्यवस्थापन पध्दती व कायदांवर विशेष परिणाम झाला. फिलक्सबरो घटनेत जो पाइप क्षतिग्रस्त झाला तो खूप मोठा होता, पण ही घटना आणि फिलक्सबरोचा स्फोट यामध्ये पुढील समान वैशिष्ट्ये दिसून येतात:

- पाइपिंगच्या तात्पुरत्या बदलाचा अभ्यास बदल व्यवस्थापन आढाव्यांतर्गत घेतला गेला नव्हता.
- तात्पुरती पाइपिंग योग्य अभियांत्रिकी मानकांची पूर्तता करीत नव्हती तसेच पाइपिंगला पुरेसा आधार दिला नव्हता.
- तात्पुरत्या पाइपिंगवरचा ताण हासुद्धा या अपघातामागील एक भाग होता.

१९७४ फिलक्सबरोचा स्फोट
