Gestionarea modificărilor temporare!

Octombrie 2012

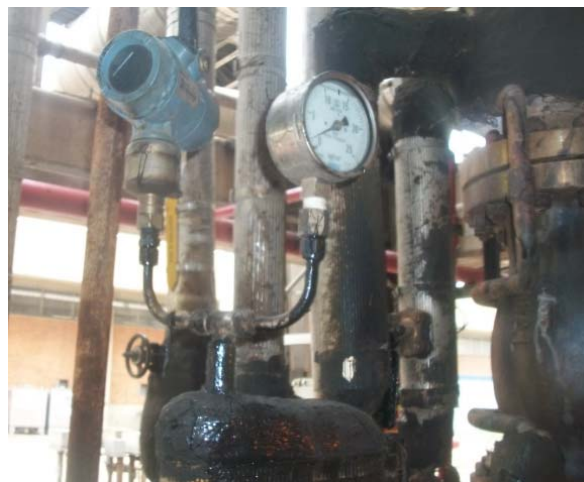
Un filtru pe aspirația unei pompe se obturează frecvent. Din această cauză, presiunea trebuie monitorizată, atât în teren cât și în tabloul de comandă. Pentru minimizarea timpului de instalare unui traducător de presiune, s-a decis instalarea unui robinet pe conexiunea existentă pentru montarea unui manometru local și conectarea unui traductor de presiune. Din cauza grabei și naturii temporare a modificării, s-a decis utilizarea unei conducte pentru implementarea modificării. Instalația, deși acceptată ca instalație temporară, nu a respectat codurile de proiectare sau standarde de inginerie adecvate, iar managementul schimbării nu a fost aplicat.

Aproximativ trei ani mai târziu, conducta s-a fisurat și s-a eliberat în atmosferă material combustibil la o temperatură de 360° C. materialul eliberat s-a aprins și a generat un incendiu major care a distrus instalația.

- ➔ Instalația temporară nu a respectat standardele de inginerie și proiectare adecvate.
- ➔ Sistemul de conducte și instalația temporară au fost supuse vibrației cauzate de pompă.
- ➔ Manometrul instalat la capătul conductei a acționat ca un pendul. Conducta nu a avut rezistența mecanică adecvată pentru a rezista vibrației și de a susține aparatura de măsură și control, cum ar fi traductorul de presiune.
- ➔ După ce cauza obturării filtrelor de pe conducta de aspirație a pompei a fost eliminată, instalația temporară și traductorul de presiune nu au mai fost necesare, nu au fost niciodată demontate.
- ➔ Ca și instalație “temporară”, dispozitivului de măsurare a presiunii nu i s-a acordat atenția, inspecția și mentenanța necesară, în mod special după ce aceasta nu a mai fost necesară. Posibil să fi fost uitată!

- ➔ Respectați procedura Managementul schimbării pentru *toate* modificările aduse sistemelor de conducte, echipamentelor și procedurilor.
- ➔ Nu uitați că modificările temporare necesită aceeași analiză detaliată ca și modificările permanente.

- ➔ Niciodată nu implementați modificări ale conductelor sau echipamentelor fără o analiză realizată de experți pentru a vă asigura că modificarea respectă standardele de inginerie și bunele practici.

- ➔ Respectați recomandările producătorului echipamentelor dumneavoastră.
- ➔ Dacă sunt implementate modificări “temporare” într-o instalație, ele trebuie să aibă o “dată de expirare”, și trebuie îndepărtată înainte de acea dată. Trebuie să inițiați o verificare a modificării pentru demontarea instalației temporare. Nu permiteți ca o modificare temporară să devină permanentă fără revizuire!

- ➔ Dacă observați în instalația dumneavoastră echipamente care nu mai sunt utilizate sau necesare, propuneți demontarea lor!

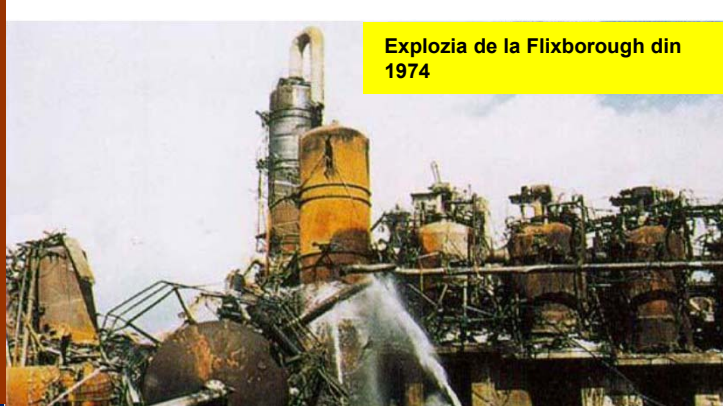
Explozia de la Flixborough din 1974

Acest incident are multe lucruri în comun cu explozia din Iunie 1974 de la Flixborough din Anglia (Alerta Siguranță proces Beacon din Iunie 2004). Explozia de la Flixborough a ucis 28 de muncitori, a rănit 36 și a avut un impact major asupra sistemelor de management și reglementărilor de siguranță de proces din întreaga lume. Conducta care s-a defectat la Flixborough nu a fost foarte mare ca dimensiuni, dar câteva caracteristici ale acestui incident și explozia de la Flixborough includ:

- O analiză conform managementului schimbării nu a fost realizată pentru o modificare temporară a sistemului de conducte.
- Conducta temporară nu a respectat standardele de inginerie adecvate, iar conducta nu a fost susținută corespunzător.
- Solicitarea conductei temporare a fost unul din factorii ruperii.
