2012年11月期《工艺安全警示灯》“查找问题”竞赛的部分答案

2013年1月

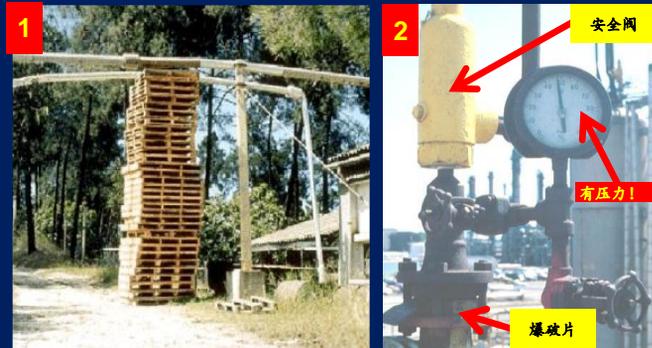
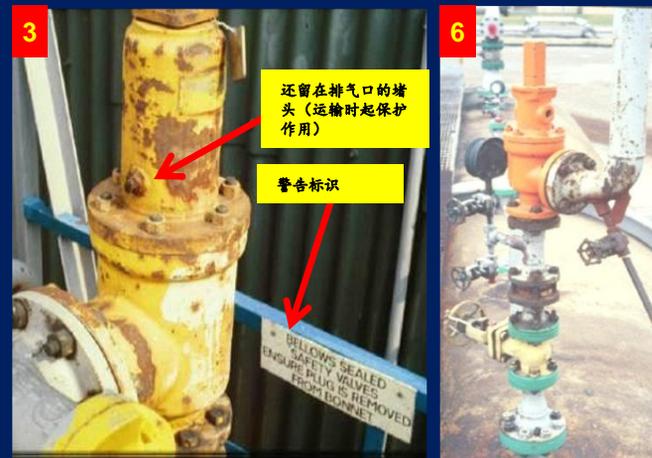
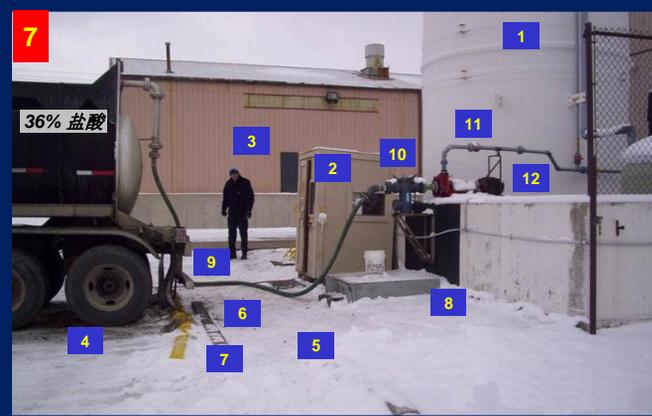
1. 这是个简单的问题！管道支撑相当不牢固！
2. 介于爆破片和安全阀之间的压力将会降低紧急压力释放系统的完整性。当上游压力和下游压力之间的差值超过爆破压力值时，爆破片就会破裂。而如果下游有压力作用在爆破片上，那么爆破片就不会按照事先设计的工艺压力而破裂了。
3. 尽管有这个警告标识信息，但这个波纹管密封安全阀阀帽上的堵头（用于在运输途中保护阀门）还是没有被拆除，这将会影响到安全阀的动作压力值。
4. 使用软管来连接配合不当的管道。此外，从图中还可看到，右边的法兰至少有一颗螺栓缺失，并且法兰面没有对齐。
5. 所有的泵从外观上看都是一样的，没有任何标识来区分。
6. 在安全阀（RV）前安装的阀门和管件会导致更大的入口压力损失，它可能会使安全阀反复动作。在安全阀入口处的这个隔断阀看不出有防止安全阀被关断而与工艺过程隔离开来的措施。
7. 在这幅图里有很多危险。下面就是其中一部分（你也许还能找到其它的！）：(1) 在贮罐上没有可见标识；(2) 此区域内无洗眼站或安全喷淋器；(3) 图中此人没有穿戴任何个人防护用品；(4) 罐车的轮子下没在安放挡车器；(5) 没有看到有防泄漏围堰；(6) 有多处绊倒的危险（还有因积雪滑倒的危险）；(7) 几乎没有或根本没有防止卡车后退而撞上小棚子或卸料管道的措施；(8) 卸料连接头的操作平台不完备；(9) 当卸料完成后，没有排干软管的地点；(10) 在卸料管道上的任何地方都没有看见有压力表；(11) 泵后的阀门手柄太高；(12) 卸料管道的支撑很差。
