Un dispositivo di sicurezza controproducente!

Giugno 2014

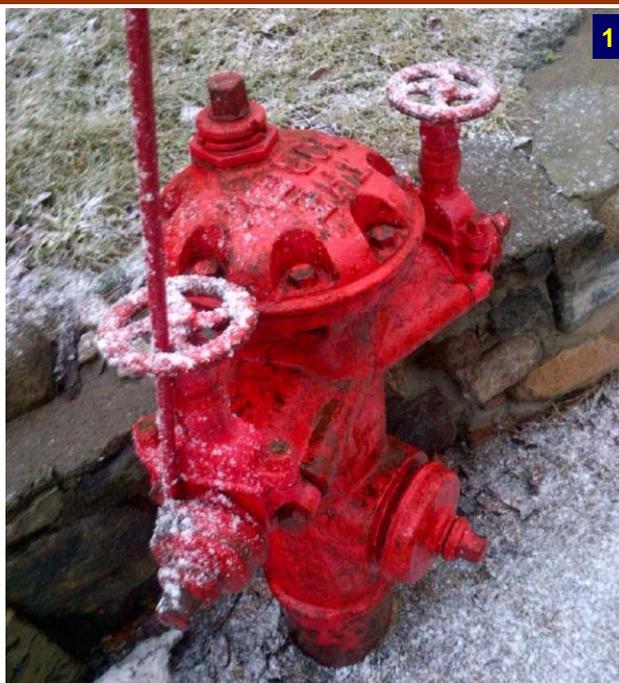
La fotografia 1 mostra un idrante di una città del nord degli Stati Uniti nella quale nevica abbondantemente durante l'inverno. L'asta verticale in acciaio, fissata al lato sinistro dell'idrante, ha lo scopo di contrassegnare la posizione dell'idrante, come mostrato in figura.

Una bandiera è installata nella parte superiore dell'asta per consentire ai vigili del fuoco di trovare l'idrante quando è coperto di neve.

Chiaramente questo dispositivo di sicurezza ha creato un problema. L'asta di metallo era stata installata in modo da passare attraverso la maniglia della valvola. Non era possibile aprire la valvola senza prima rimuovere l'asta! L'asta potrebbe anche impedire l'utilizzo di una chiave per aprire l'idrante.

Nella fotografia 1, qualcuno ha installato l'asta e la bandiera passando attraverso la valvola idrante, ottenendo lo stesso effetto.

➔ Qualsiasi modifica ad un sistema, compresa l'aggiunta di un nuovo dispositivo di sicurezza, è un cambiamento che deve essere rivisto utilizzando la procedura di «Management's of Change (MOC)».

➔ Quando si esegue un riesame della procedura «MOC» di un nuovo dispositivo di sicurezza, assicuratevi di considerare la possibilità che la modifica introduca nuovi pericoli.

➔ Dopo la revisione dell'MOC, assicuratevi che la procedura sia attuata correttamente e che sia pronta per il funzionamento utilizzando la «Pre-startup safety review (PSSR)» del processo.

➔ Coinvolgete il personale di emergenza nella procedura «MOC e PSSR» se il cambiamento impatta su di loro!
