## **Um Dispositivo de Segurança Instalado Errado!**

Junho de 2014

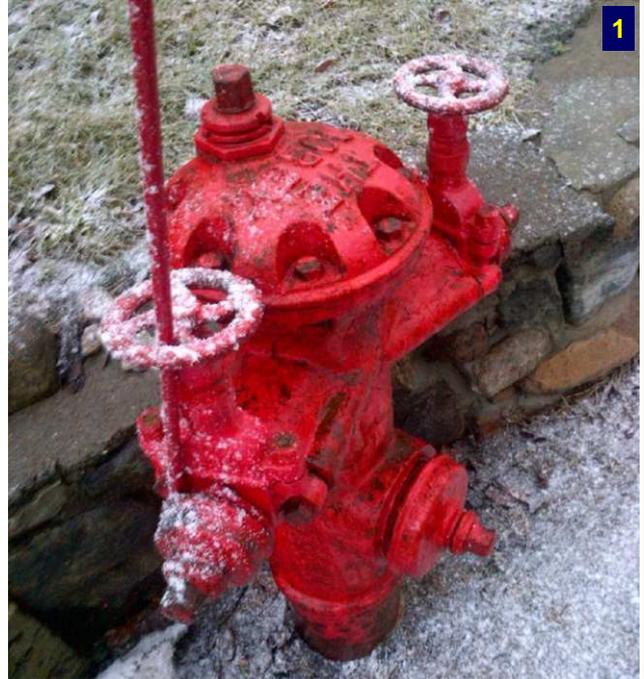
A Figura 1 mostra um hidrante em uma cidade no norte dos EUA, que recebe uma grande quantidade de neve no inverno. A barra de aço vertical, fixada no lado esquerdo do hidrante se destina a assinalar a sua localização tal como mostrado na Figura 2. Uma bandeira na parte superior da haste marca a localização do hidrante para os bombeiros, quando ele estiver coberto pela neve. Assim, é menos provável que ele seja danificado por equipamentos de remoção de neve e evita que pessoas estacionem seus veículos, bloqueando o acesso ao hidrante. A bandeira é um dispositivo de segurança para ajudar as pessoas a saber onde o hidrante está localizado quando ele está enterrado na neve.

É evidente que esse dispositivo de segurança criou um problema. A haste metálica foi instalada passando através da manopla da válvula. Não se pode abrir a válvula sem primeiro remover a haste! A haste também pode impedir a utilização de uma ferramenta para abrir o hidrante. Mesmo que a haste e a bandeira possam ser removidas, possivelmente, em uma situação de emergência, isso vai levar um tempo precioso.

- Qualquer alteração em um sistema, incluindo a adição de um novo dispositivo de segurança, é uma mudança que deve ser analisada usando o procedimento de Gestão de Mudança (GM) de sua unidade.
- Ao fazer um estudo de GM de um novo dispositivo de segurança, certifique-se de considerar também a possibilidade de que a mudança possa introduzir novos perigos.
- Após a análise da mudança, verifique se ela foi implementada corretamente e se está pronta para operação aplicando o processo de análise de segurança de pré-partida (PSSR) de sua unidade.
- Obtenha o envolvimento do pessoal de resposta a emergência tanto na GM quanto no PSSR se a mudança for impactá-los.

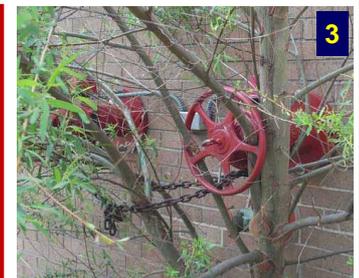
A Figura 1 se assemelha à Figura 3, do *Beacon* de Outubro de 2004. Na Figura 3, a natureza, na forma de galhos de árvore, torna difícil a operação da válvula de água de incêndio. Na Figura 1, alguém instalou uma haste e bandeira através da manopla de uma válvula de hidrante, com o mesmo efeito.
