## **Szczegóły mają znaczenie w bezpieczeństwie procesowym!**

Marzec 2015

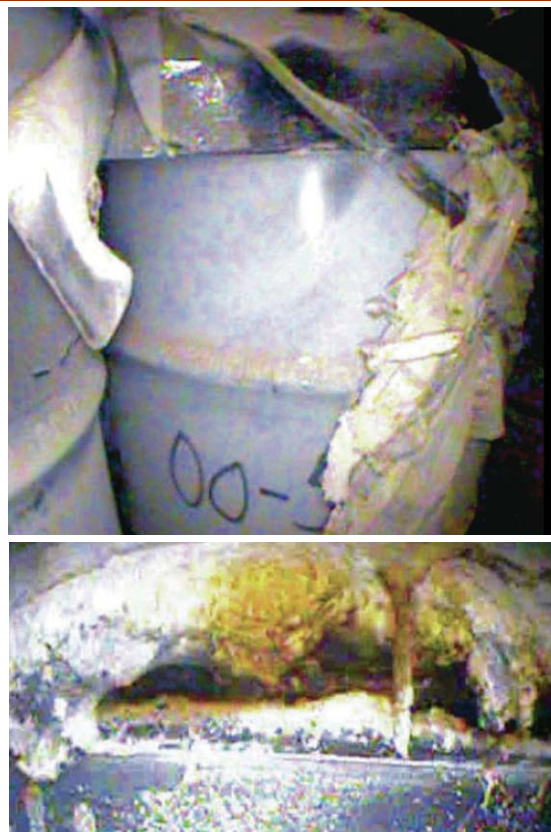
Nastąpiła reakcja egzotermiczna w pojemniku z odpadowym materiałem radioaktywnym w magazynie odpadów radioaktywnych. Pojemnik pękł, wystąpiło niewielkie promieniowanie, które naraziło inne pojemniki z odpadami na podwyższoną temperaturę i spowodowało ekspozycję 20 pracowników na promieniowanie o niskim poziomie. Pozostałe pojemniki zawierające podobne odpadowe materiały radioaktywne także były zagrożone możliwością pęknięcia. Zakład został zamknięty i przewiduje się, że koszty odzysku mogą osiągnąć setki milionów dolarów.

Doszło do chemicznej reakcji we wspomnianym pojemniku, w którym znajdowała się odpadowa substancja kwasowa i chemikalia utleniające, w tym sole azotowe oraz absorbent organiczny. Taka mieszanina może przereagować generując ciepło i ciśnienie.

Mimo, że nie dokonano ostatecznego ustalania przyczyn zdarzenia, informacje prasowe wskazały, że błąd w druku w zmienionej zakładowej procedurze postępowania mógł przyczynić się do użycia niewłaściwego absorbentu! Zaktualizowana procedura postępowania szczególnie wskazywała, że powinien być użyty absorbent organiczny podczas gdy powinno być szczególnie wskazane użycie nieorganicznego absorbenta (absorbenta na bazie gliny). Nie zauważono tego błędu i zmieniono absorbent co przyczyniło się do tego zdarzenia. Szczegóły mają znaczenie! Przedrostek „nie” czyni wielką różnicę w charakterystyce absorbenta!

- ❖ Niezależnie jaką wykonujesz pracę – jako operator, pracownik utrzymania ruchu, dozoru, inżynier, kierujący instalacją – zwracaj uwagę na szczegóły w twoim zakresie działań. Nie ma nieważnych szczegółów w bezpieczeństwie procesowym. Nigdy nie wiesz, który z tych małych szczegółów może zainicjować poważną awarię, więc musisz zwracać uwagę na nie wszystkie!
- ❖ Jeżeli zostaniesz poproszony o dokonanie przeglądu procedury lub innej informacji z obszaru bezpieczeństwa procesowego, naprawdę dokonaj tego przeglądu. Nie traktuj przeglądu jako zwykłą formalność, dokonaj tego starannie.
