Proses Günvelliğinde Ayrıntılar Önemlidir!

Mart 2015

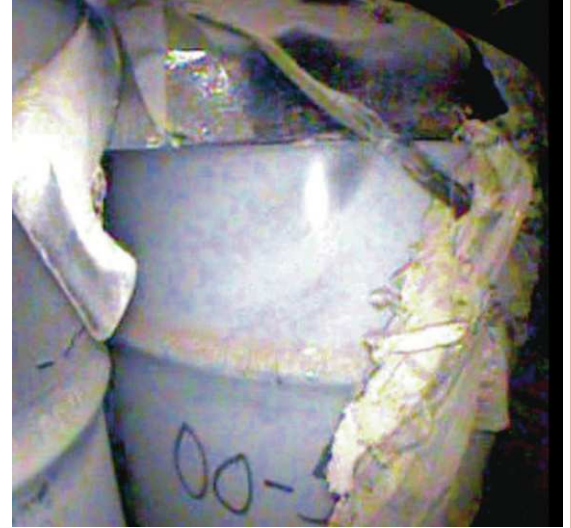
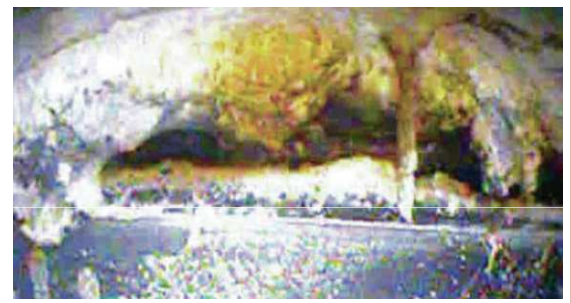
Bir nükleer atık depolama tesisinde radyoaktif atığı bulunan bir varil içinde ısı çıkaran bir tepkime olmuştu. Varil yarıldı, diğer atık varillerini yüksek sıcaklığa maruz bıraktı, küçük miktarda radyasyon sızdırdı ve 20 çalışan düşük seviyelerdeki radyasyona maruz kaldı. Benzer atık malzeme içeren diğer variller de yarılma tehlikesi altına girmiş olabilirdi. Tesis kapatılmak zorunda kaldı ve geri kazanım maliyetinin birkaç yüz milyon dolar olduğu tahmin ediliyor.

Asidik atık malzeme ve nitrat tuzları dahil oksitleyici kimyasallar olduğu gibi bir organik emicinin de bulunduğu bu varilde, kimyasal tepkime gerçekleşti. Bu karışım, ısı ve basınç oluşturacak şekilde tepkimeye girebilir.

Nedenler ile ilgili son tespitler yapılmamış, gazete raporları tesis ilkeleri dökümanının güncellemesinde yapılan yazım hatasının yanlış emici malzeme kullanımına neden olmuş olabileceğini belirtiyor! Güncelleme yapılmış ilkeler dökümanında, **inorganik** bir emici (kil esaslı bir emici) kullanımının belirtilmiş olması gerekirken, özellikle bir **organik** emicinin kullanılması gerektiği belirtilmiş. Hata farkedilmemiş ve emici malzeme değiştirilmişti, böylece bu kazaya neden olmuştu. Ayrıntılar önemlidir! Bu iki harf, “i” ve “n”, emici malzemenin özelliklerinde büyük fark gösterir.

- ❖ İşiniz ne olursa olsun (işletme, bakım, gözetmen, mühendislik, yönetim) işinizdeki ayrıntılara dikkat edin. Proses güvenliğinde önemsiz ayrıntı yoktur. Görünüşte küçük olan hangi ayrıntının büyük bir olayı başlatacağını hiç bir zaman bilemezsiniz; o halde tüm ayrıntılara dikkat edin!
- ❖ Sizden bir talimat dökümanını veya başka proses güvenliği bilgisini gözden geçirmeniz istendiye, gerçekten inceleyin. Gözden geçirmeyi adet yerini bulsun diye yapmayın, dikkatlice üzerinden geçin.
