## **Integriti Mekanikal**

May 2015

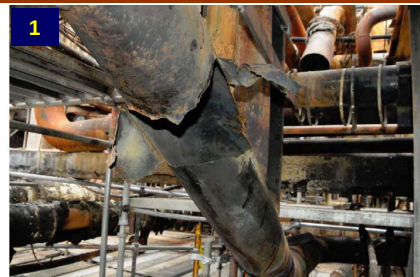
Pada bulan Ogos 2012, paip dalam Unit Penyulingan minyak mentah (CDU) di loji penapis di California telah pecah, dan melepaskan haba yang panas, serta cecair hidrokarbon yang mudah terbakar (Gambar 1). Sebahagian bahan yang dikeluarkan, mengewap membentuk awan wap yang besar dan mudah terbakar. Kegagalan paip berkenaan adalah disebabkan oleh penipisan daripada hakisan sulfida, iaitu mekanisme kerosakan biasa di kilang penapis. Kegagalan daripada hakisan sulfida ini menimbulkan kebimbangan kerana berkemungkinan yang agak tinggi kegagalan ini akan mengakibatkan bencana. Ini boleh berlaku disebabkan oleh hakisan yang berlaku pada kadar yang seragam di kawasan yang luas, jadi paip berkenaan boleh menjadi semakin nipis sehingga ianya pecah, dan bukannya bermula sebagai kebocoran kecil di lubang, retak, atau kawasan setempat yang nipis.

- ➔ Segera melaporkan jika anda temui sebarang kebocoran, tidak kira ianya kecil, dan mengikuti susulannya untuk memastikan tindakan diambil.
- ➔ Jika anda mendapati seperti adanya kebocoran kecil di paip besar ataupun saluran, kemungkinan besar bahawa kebocoran "kecil" itu disebabkan oleh keluasan kawasan logam nipis ataupun logam yang lemah yang membolehkan ia menjadi kebocoran yang besar. Rancang tindak balas anda untuk memastikan bahawa orang sekeliling dilindungi jika ini berlaku.

- ➔ Jika anda menggantikan paip atau peralatan lain, pastikan bahawa anda menggunakan bahan yang betul untuk semua alat ganti. Ikuti prosedur Positive Material Identification (PMI) di fasiliti anda dan melaksanakan pelaksanaannya di lapangan. Lakukan pemeriksaan komponen menyeluruh 100 peratus daripada apa yang telah digantikan dalam pemulihan semula sebelum membuat apa-apa permulaan.

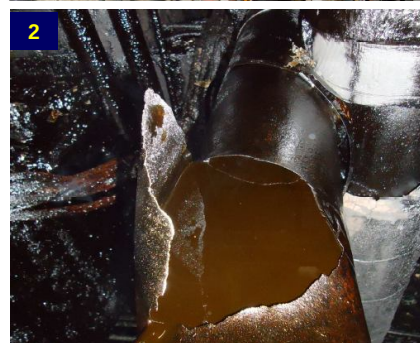
Pada bulan November 2013, satu kebakaran terdeteksi berpunca dari kebocoran paip yang mengandungi sisa vakum pada CDU di loji penapis di Brazil (Gambar 2). Kebocoran itu berlaku disebabkan oleh bahagian lurus paip yang pecah di rak paip, berhampiran dengan menara pra-kilat CDU. Siasatan mendapati bahawa seksyen paip berkenaan adalah sangat nipis (kurang daripada 1 mm). Bahan utama di dalam paip ini merupakan keluli aloi, akan tetapi unsur yang sebenarnya adalah keluli karbon. Bahagian paip ini telah digantikan semasa penutupan penyelenggaraan pada tahun 1998, dan bahan pembinaan yang salah telah digunakan.
