## **Depolama tanklarında birbiriyle uyuşmayan malzemeleri karıştırmak**

**Şubat 2017**

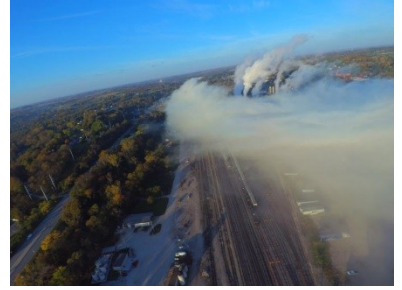
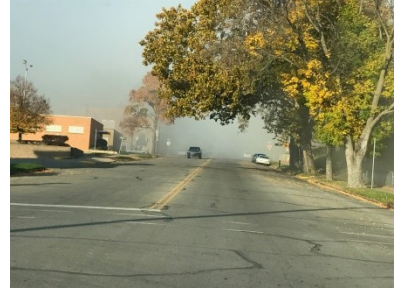
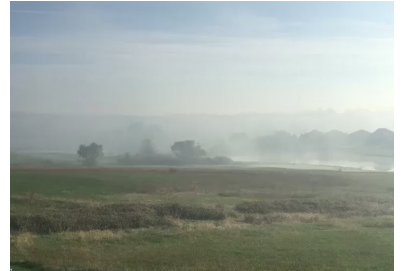
21 Ekim 2016 tarihinde ABD'nin Kansas, Atchison şehrinde bulunan bir tesiste hammadde tedarikçisi tarafından yapılan sıradan bir sevkiyat sırasında yanlışlıkla, birbiri ile uyuşmayan iki kimyasal olan sülfürik asit ve sodyum hipoklorid (çamaşır suyu) karışmıştı. Bu kimyasalların tepkimeye girmesi sonucu çevreye klor gazı bulutu yayıldı. Yaklaşık 100 kişi tedavi gördü, birkaç okul boşaltıldı, çevrede yaşayan yaklaşık 11.000 kişiye 2 saat boyunca evlerden çıkmamaları tavsiye edildi.

- Tesisinizdeki depolama tanklarına aktarılan farklı maddeler arasındaki potansiyel tehlikeli etkileşimleri anlayınız. Temmuz 2016 Beacon'da 'Kimyasal Uyumluluk Tabloları' anlatmıştı, mühendisler ve kimyacılar kimyasal tepkimeleri bu tablolar ile daha iyi anlayabilirler.

- Alınan malzeme teslimlerinde beklenen malzeme geldiğini emin olmak için dokümantasyon ve etiketmeyi her zaman kontrol ediniz (ve ikinci kez kontrol edin!).

- Gelen malzemelerin tanımlanması ve indirilmesi ile ilgili tesisinizin prosedürleri takip ediniz.
- Hammadde teslim alanında bulunan borulama ve ekipmanın doğru şekilde etiketlendiğini kontrol ediniz. Ayrıca, birbiri ile uyumsuz maddeleri içeren tanklar arasında boru bağlantısı olmamalıdır.

- Eğer hammadde teslim alanında karışık borulama tesisatı varsa ya da uyuşmayan maddelerin boşaltma yerleri birbirine yakın ise, durumun iyileştirilmesi için yönetim ve mühendislerle bildirimde bulununuz.

- Eğer tedarikçi veya taşıma şirketi şoförleri ile tesisinizdeki depolama tanklarına malzeme teslimi yapıyorsa, gelen malzemeleri doğru tanka aktarabilmeleri için aktarma tesisatını bildiklerini kontrol ediniz.
