**용기가 비어있는 게 확실하나요?**

2017년 4월

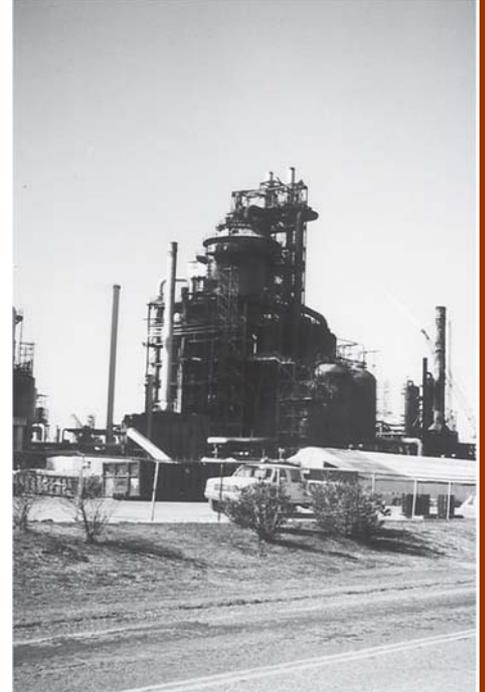
1991년 보수작업을 위해 7주간의 공장 가동중지 후 재가동 과정을 진행 중인, 일간 5만 배럴을 생산하는 정유사의 FCC(Fluid Catalytic Cracker)공장에서 폭발과 화재가 발생했습니다. 안타깝게도 6명의 작업자가 목숨을 잃었고, 또 다른 8명이 부상을 입었습니다. 재산피해는 약 2천3백만 불로 보고되었으며, 조업중단으로 인해 4천4백만 불의 추정 손실이 발생하였습니다. 끔찍한 사고의 원인은 무엇일까요? 그 원인은 폭발반응이나 가연성물질의 누출, 정전기로 인한 점화가 아니라 바로 물에 의한 것이었습니다!

폭발한 압력용기(F7)는 공정중 고체의 촉매가루로부터 중질유를 분리하는데 사용되는 것이었습니다. 가동중지 동안 중질유는 모든 공정 설비에서 배출되어 있었고, 설비는 재 가동을 위해 청소, 검사, 정비되어 있었습니다. 가동개시 절차에 따라, 오일이 공급되기 전에 시스템 내부의 모든 공기를 치환하기 위해 스팀으로 퍼지했습니다. 공정설비의 온도는 이러한 퍼지용 스팀 일부를 물로 응축시키기에 충분히 낮은 상태라는 것이 운전원에게 인지되어 있었습니다. 그래서 이런 응축수는 모여서 F7 용기로 보내졌습니다. 일반적인 가동개시 절차는 운전원이 고온의 오일이 유입되기 전 F7로부터 물을 빼내도록 되어 있었습니다. 그러나, F7에서 물이 빠지지 못하게 차단밸브 하나가 오류로 잠겨져 있었습니다. 수증기의 급팽창에 의해 F7은 과압되었고, 결국 격렬히 파열되었습니다. 폭발로 오일이 누출, 점화되었으며, 화재는 FCC공장을 휩쓸었습니다. 화재는 완전히 진화되기까지 약 2시간 반 동안 진행되었습니다.

- 설비를 정비 후 재가동 할 때는 설비는 확실히 청소 되어야 하고, 공정물질이나 운전 조건들과 맞지 않는 어떤 물질이라도 존재하여서는 안됩니다.
- 여러분의 플랜트 가동절차에서 벗어나지 마세요.
- 가동개시 체크리스트와 절차서를 사용하세요. 어떤 플랜트는 정기보수와 다른 가동중지간 수년 동안 가동됩니다. 자주 하지는 않지만 중요한 작업을 여러분의 기억에 의존하지 마세요.
- 여러분이 운전개시 중 잘못된 밸브 개폐나 또는 올바르게 않은 상태의 설비를 발견한다면, 이를 변경하기 전에 모든 잠재적인 영향을 파악하는데 도움을 받으세요.

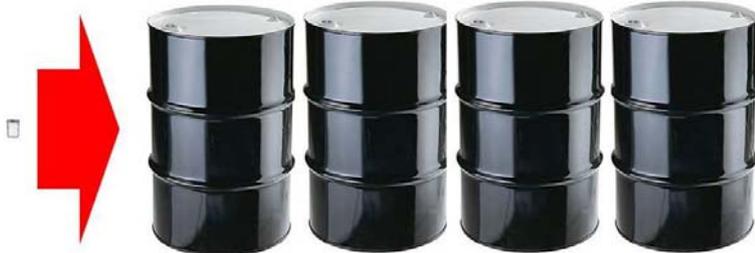
- 뜨거운 물질이 의도치 않게 물과 접촉하여 발생한 다수의 수증기 폭발 보고서들이 있습니다. (2015년 10월 공정안전회보를 참고하세요).
- 물이 수증기로 기화될 때 약 1600배로 팽창을 합니다. 이는 약 0.5리터의 물이 200리터 드럼을 채울 수 있는 기체를 생성할 수 있다는 사실입니다!
