부식된 저장 탱크!

2017년 5월

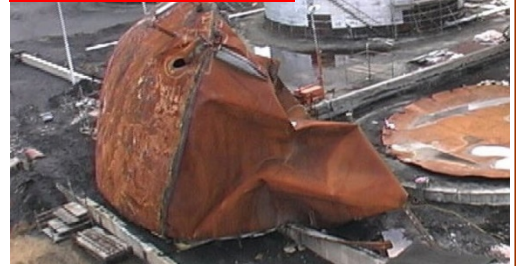
2001년에 정유공장 알킬화 프로세스(그림 1)의 탄화수소를 함유한 폐황산 저장 탱크에서 폭발이 발생하였습니다. 한 명이 사망하고 여덟 명의 작업자가 부상을 당했습니다. 유출된 황산은 하천까지 도달해 환경 피해를 초래하였습니다. 작업자가 탱크 저장지역에서 플랫폼 수리를 위해 화기작업을 하고 있었고 이로 인해 가연성 증기가 점화되었습니다. 탱크에 심각한 부식이 발생하였었고, 수년 동안 해마다 누설이 발견 되었다고 합니다. 사고 발생 몇 달 전 발견된 부식을 제외하고는 모든 보고된 누설은 수리되었습니다. 사고 당시 탱크 지붕과 벽면에 추가로 구멍들이 발견되었고, 사고 발생 몇 주 전에 운전원이 "안전 하지 않은 상황 보고서" 를 제출하였습니다. 높은 가연성 증기 농도 때문에 화기작업 허가도 반려되었지만 수리작업은 제때 조치되지 않았습니다.

그림 1: 폭발한 폐황산 저장 탱크

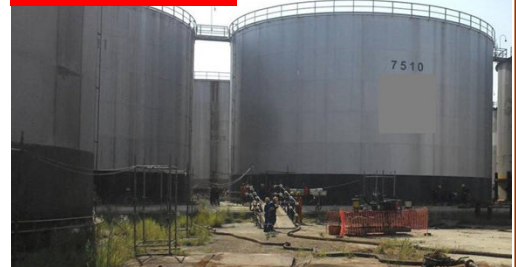
그림 2: 열매유 저장 탱크

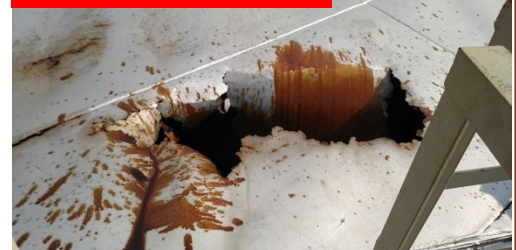
2016년 1 월에는 다른 정유공장에서 탱크 부식으로 인한 치명적인 사고가 발생하였습니다. 저녁 근무 동안 운전요원이 열매유 저장 탱크(그림 2)의 수위와 온도 측정을 수작업으로 하기 위해 탱크 저장지역으로 이동해서 이 탱크의 지붕으로 올라가야 했습니다. 이 운전요원은 한 동안 돌아오지 않았고 무선 라디오에도 응답 하지 않았습니다. 그의 동료는 탱크 저장지역으로 가서 살펴보니 그의 차량이 그곳에 주차되어 있었고, 또한 탱크(그림 3)의 지붕에 큰 구멍이 나 있었습니다. 그 탱크는 비워졌고 운영요원의 주검이 발견 되었습니다 - 탱크 지붕의 구멍으로 빠져 버린 것이었습니다. 탱크의 지붕에 심각한 내부 부식이 발생한 것으로 밝혀졌습니다. 탱크 지붕은 운전요원이 밟자 파손된 것이었습니다.

그림 3: 열매유 저장 탱크 지붕의 구멍

- ▶ 탱크 또는 관리에 심각한 부식에 구멍을 보고, 문제를 해결 하려면 아무 작업도 경우, 포기 하고 필요한 경우 우려를 확대 하지 마십시오.
- ▶ 설비에 걸거나 오르도록 설계나 장치가 되어 있지 않다면 삼가하세요. 심하게 부식되어 있다면 걸거나 오르지 마세요 - 당신의 체중을 지탱하지 못 할 수도 있습니다.
- ▶ 배관, 배관 지지물, 압력용기, 설비 지지물, 사다리, 계단, 작업 플랫폼, 건물 구조물 강철이나 다른 중요한 설비의 부식은 보고 하세요.
