## بررسی حادثه ناشی از نقص در خط لوله بخار

ژوئن ۲۰۱۷

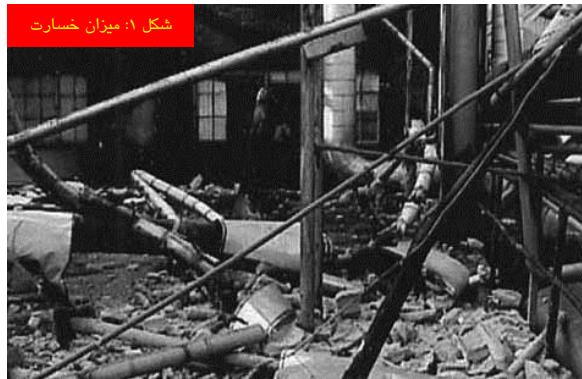
شکل ۱: میزان خسارت

در نوامبر سال ۱۹۹۸ خط لوله بخار (Steam) ۱۲ اینچ (۳۰/۵ سانتیمتر) با فشار ۶۰ psig (قریباً ۴۱ بار) در یک واحد شیمیایی بزرگ دچار نقص شده و حادثه فاجعه باری را رقم زد. فلومتر ونتوری (Venturi) که بر روی خط لوله نصب بود از سرویس خارج شده بود. ناگفتهان در فاصله ۳۶ اینچی (قریباً یک متری) بالا درست فلومتر خط لوله دچار پارگی شد. (شکل ۱) در اثر این حادثه، تامین بخار برای کلیه واحدها متوقف و تجهیزات تولید بخار برای مدت ۵ روز از سرویس خارج شدند. خوشبختانه این حادثه فوت یا مجروحیت افراد را در بر نداشت.

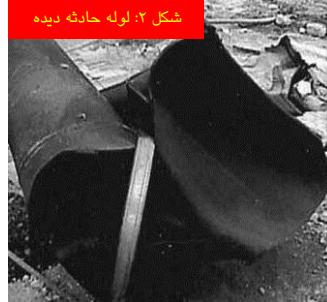
شکل ۲: لوله حادثه دیده

سریعاً تیم بررسی جهت ریشه یابی حادثه در این خط لوله با قدمت ۳۰ سال تشکیل شد. (شکل ۲) بروز حادثه مشاهده در سایر خطوط لوله بخار با مشخصات پکسان نگرانی زیادی ایجاد کرده بود. تیم بررسی حادثه متشكل از پرسنل عملیاتی و مدیریتی واحد یوتیلیتی، مهندسین مکانیک (لوله کشی)، قابلیت اطمینان و متخصصین تجزیه و تحلیل نوافص) و مهندسین شیمی بود. پیش بینی اولیه ایجاد فرسایش (Erosion) در دیواره خط لوله و نازک شدن ضخامت به علت کیفیت نامناسب بخار و وجود رطوبت دقیقاً در بالا درست فلومتر بود. این اعتقاد وجود دارد که خطوط موجود (شکل ۳) به علت فرسایش ایجاد شده است.

در طول بررسی مشخص گردید که بر اساس طراحی، بخش اتصال خط لوله به ونتوری (Venturi) به منظور ایجاد جریان یکنواخت می‌باشد به مقدار جزیی (قریباً ۱۰ درجه) باریکتر (مخروطی) شده باشد. ولی شکل مخروط کنونی به علت سوراخ کردن بخش ضخیم تر خط لوله ایجاد شده است.

تیم بررسی کننده از یک متخصص ماشینری با تجربه درخواست نمود تا لوله حادثه دیده را مورد بازرسی قرار دهد. این متخصص ماشینری فوراً تشخیص داد که خطوط ایجاد شده بر روی لوله به علت فرسایش نبوده، بلکه علائم به جا مانده از تجهیزات سوراخکاری است. زمانی که لوله سوراخ شده است، ابزار سوراخکاری بدستی در محور مرکزی قرار نداشته است. به همین دلیل ضخامت لوله در قسمت فوقانی ۲۵ درصد کاهش و در نتیجه مقاومت آن کم شده است.
