## Өөрчлөлтийн менежмент

2017 оны 7-р сар

## Бага өөрчлөлт том үр дагавартай байж болно !

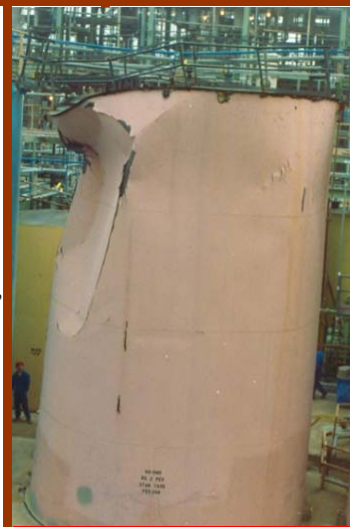
**1-р тохиолдол:** (20 ft) 6 м диаметр, (30 ft) 9 м өндөртэй бага даралтын нөөцийн танкны агааржуулалтын системийг байгаль орчинд ялгаруулах хийг багасгах зорилгоор шинэчилсэн. Тус танкийг 20 гаруй жил ашиглахдаа азотын хийн давхрага болон агааржуулалтын энгийн нугастай салхивч ашиглан хэт даралт болон вакуум орчин үүсхээс сэргийлж байсан. Шинээр угсарсан систем нь компрессор болон иж бүрдэл хоолойнуудаас бүрдсэн илүү нарийн цогц систем байсан. Танкийг үйлчилгээнд буцаан оруулж дүүргэсэн. Эхний удаа танкийг хоосолход хангалттай сайн агааржуулалтгүйгээс болж танк гэмтэж нурсан. (зураг 1) Азаар ямар ч асгаралт, бэртэл гараагүй боловч танкыг солих шаардлагатай болсон.

Зураг 1: Нурж, гэмтсэн танк

**Тохиолдол 1:** МОС өөрчлөлтийн менежментийг хянаж үзсэн боловч бүх операторт явуулах сургалтыг бүрэн дуусгаагүй. Сургалтыг шинэ компрессор болон конденсатор дээр төвлөрч явуулсан ба даралт/вакуум үүсхээс хамгаалж - хянах төхөөрөмжийн нарийн хоолойн 13мм (½ inch) хавхлагын ач холбогдлыг онцлоогүй. Танк нурж гэмтсэний дараа тухайн хоолойн хавхлаг хаалттай байсныг илрүүлсэн ба энэ нь цогц системийг хамгаалах гол зүйл нь байсан. Хавхлагыг нээлттэй байрлалд түгжин эсвэл бэхлэж тогтоосон байх шаардлагатай байсан. Сургалт болон загварчлал нь энгийн байж хүний гаргаж болох алдааг багасгаж болох байсан. Жижиг зүйлс нь хүний алдаанд тулгуурлан том үр дагаварт хүргэх боломж бүрдүүлж өгч чадна.

- Та өөрийн үйлдвэр, тоног төхөөрөмжинд хийсэн аливаа өөрчлөлтийн сургалтанд хамрагдсан, шинэчилж өөрчилсөн тоног төхөөрөмжийг яаж ажилуулахыг ойлгосон байх ёстой. Хэрэв ийм тоног төхөөрөмжийг сургалтанд хамрагдахгүйгээр ажиллуулах шаардлагатай бол тусламж ав.
- МОС өөрчлөлтийн менежментийг мөрдөлгүйгээр хэзээ ч өөрийн үйлдвэрийн шугам хоолой, тоног төхөөрөмжид өөрчлөлт хийж бай
- Хэрэв одоо байгаа эсвэл өөрчлөлтөөр сайжруулсан аливаа тоног төхөөрөмж нь нарийн цогц ажиллагаатай, хүн алдаа гаргах магадлалтай бол удирдлага, инженерийн багт мэдэгдэж, энгийн болгох боломжтойг асуу
- Танай үйлдвэрт ашиглаж буй бусдын өмчийн тоног төхөөрөмж, түүнд хийгдсэн аливаа өөрчлөлттэй бүрэн танилцсан байх. Ж нь: Тээврийн компани
- Материал дамжуулж байх үед **бүх** хавхлагууд зөв байрлалд байгааг нягталсан байх (Үйлдвэрийн аюулгүй ажиллагааны 2015 оны 8-р сарын Beacon –г харна уу).

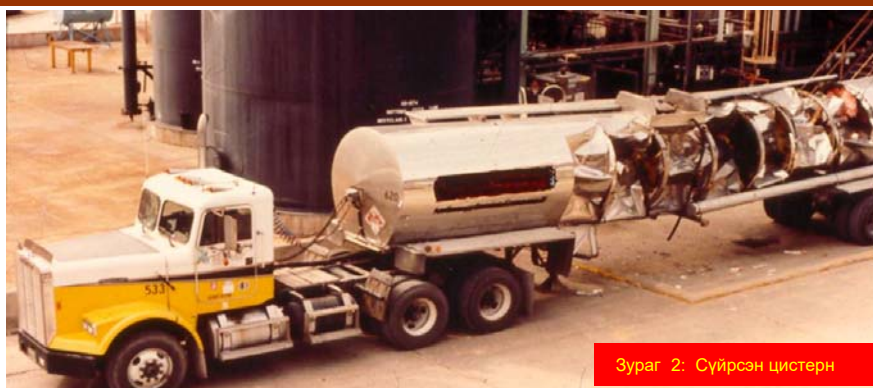
**2-р тохиолдол:** Тээврийн компани өөрийн эзэмшлийн цистернтэй машинд азотын хоолойг цистернд шууд холбох холболт хийн сайжруулан, хэн нэгэн шатаар цистерн дээр гарах шаардлаггүй болгосон. Машины дээд талд азотын хоолойн хавхлаг байдаг ба энэ үед хавхлагыг санаандгүй хаалттай орхисон байсна. Цистернээс үйлдвэрийн насосоор материал соруулах үед цистерн рүү ямар ч азотын урсгал ороогүйгээс болж вакуум үүсч, цистерн аймшигтайгаар сүйрсэн. Цистерн нь даралт суллах хавхлагатай байсан ч ажиллаагүй.

Зураг 2: Сүйрсэн цистерн

**Тохиолдол 2:** Ачааны машины эзний сайжруулсан, бага өөрчлөлт гэж харагдах МОС өөрчлөлтийн менежментийг хянаж үзээгүй. Машины жолооч шинэ төрлийн хавхлагын ажиллагааг буруу ойлгон, цистернээс материал соруулж байх үед машины дээд талын азотын хийн хавхлагыг хаалттай үлдээсэн.
