Gestión del cambio

Julio 2017

¡Un cambio pequeño puede tener un gran impacto!

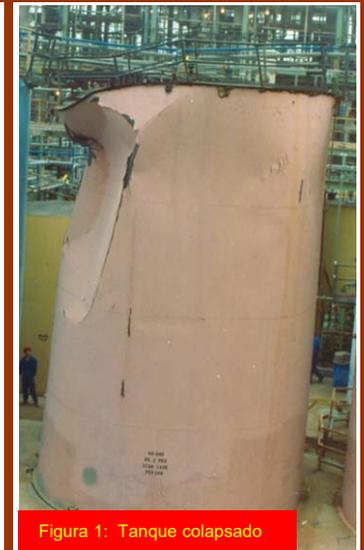
Incidente 1: El venteo de un tanque a baja presión de 20 pies (~ 6 m) de diámetro y 30 pies (~ 9 m) de altura se modificó para reducir las emisiones ambientales. El tanque había operado, en atmósfera inerte con nitrógeno, durante 20 años y con un simple respiradero con pesos para proporcionar protección contra la sobrepresión y vacío. El nuevo sistema era mucho más complejo, incluyendo un compresor y un sistema más complejo de tuberías. El tanque volvió a ponerse en servicio y llenarse. La primera vez que se vació, el tanque implosionó (Fig. 1) al no romper el vacío adecuadamente. Afortunadamente no hubo fugas ni heridos, pero el tanque tuvo que ser reemplazado.

Figura 1: Tanque colapsado

En el incidente 1, se realizó la revisión de Gestión del Cambio, pero no se completó toda la formación del operador. La formación se centró en el nuevo compresor y condensador. La formación no recalcó la criticidad de la válvula de ½ pulgada (13 mm) en el tubing que controlaba la protección de sobrepresión/vacío. Después del colapso, esa válvula se encontró cerrada, siendo clave para la protección del sistema. La válvula debería haber sido bloqueada o dejada en abierto. El diseño y la formación podrían haberse simplificado para reducir la probabilidad de error humano. Los pequeños detalles pueden provocar errores humanos que tienen grandes consecuencias.

- Asegúrese de que está formado en cualquier cambio en su planta, y que entiende cómo operar el equipo modificado. Obtenga ayuda si necesita operar equipos modificados sin formación.
- Nunca haga cambios en tuberías o equipos en su planta sin seguir el proceso de Gestión del Cambio de su planta.
- Si algún equipo, existente o modificado, es complejo y puede provocar un error humano, informe a la dirección e ingeniería y pregúnteles si el equipo puede simplificarse.
- Entienda al 100% cualquier cambio hecho sobre equipos de otros, como empresas transportistas, cuando se utiliza en su planta.
- Al transferir material, asegúrese de que todas las válvulas estén en la posición correcta (vea el Safety Beacon de agosto de 2015).

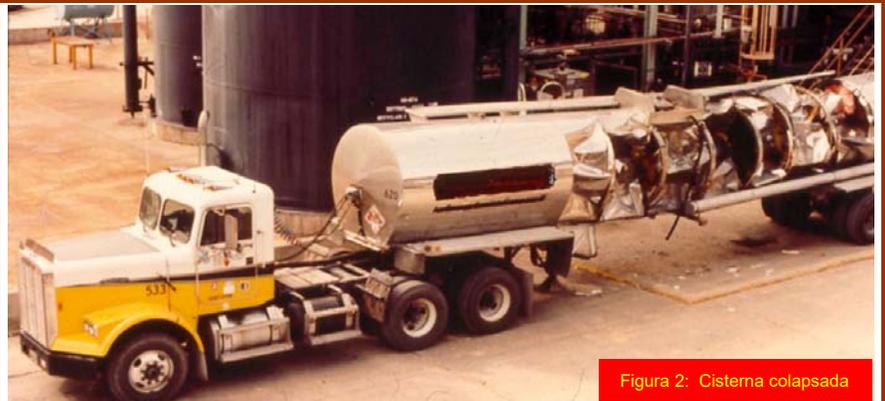
Incidente 2: Las conexiones de una cisterna propiedad de una compañía de camiones habían sido modificadas de modo que pudiera conectarse una manguera de nitrógeno sin necesidad de subir a la parte alta del camión. Había una válvula en la línea de nitrógeno en la parte superior del camión, que quedó por error cerrada. La cisterna fue descargada usando una bomba de planta y, sin nitrógeno que fluyese a la misma, se creó un vacío y el tanque implosionó catastróficamente (Fig. 2). La cisterna tenía un dispositivo de sobrepresión /vacío, pero falló.

Figura 2: Cisterna colapsada

En el incidente 2, no hubo revisión de Gestión del Cambio ya que parecía ser un cambio menor hecho por el dueño del camión. El conductor del camión malinterpretó el funcionamiento de una válvula de nitrógeno y la dejó en una posición cerrada en la preparación para descargar el camión.
