Management of Change (MOC)

juli 2017

En till synes liten förändring, utan en Management of Change (MOC)-genomgång, kan leda till en allvarlig händelse. Här är två exempel.

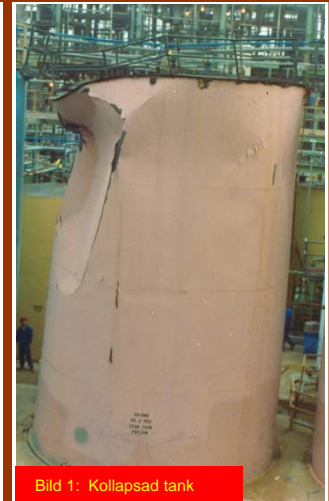
Händelse 1: Avluftningssystemet på en lagringstank (lågt tryck, diameter cirka 6 meter, höjd cirka 9 meter) hade modifierats för att minska utsläpp till omgivningen. Tanken, med kväveatmosfär, hade varit i drift i 20 år och en enkel, tryck/vakuumentil skyddar mot över- och undertryck. Det nya systemet var mer komplicerat med en kompressor och komplex rördragning. Tanken överlämnades till driften och fylldes. Första gången tanken tömdes, kollapsade den (bild 1) på grund av att den inte avluftats på rätt sätt. Som tur var blev det inga utsläpp eller personskador, men tanken fick ersättas med en ny.

Bild 1: Kollapsad tank

I Händelse 1 var en MOC-genomgång gjord, men all operatörsutbildning var inte slutförd. Utbildningen fokuserade på den nya kompressorn och kondensorn. Utbildningen poängterade inte hur viktig en 1/2 tums ventil på instrumentledningen, som kontrollerade tryck/vakuumskyddet, var. Efter kollapsen hittades ventilen i stängt läge och den var nyckeln till skyddet av ett komplex system. Ventilen skulle ha varit låst eller plomberad öppen. Design och utbildning kunde ha förenklats för att minska risken för mänsklig faktor. Små detaljer kan öppna upp för mänskligt misstag med stora konsekvenser som följd.

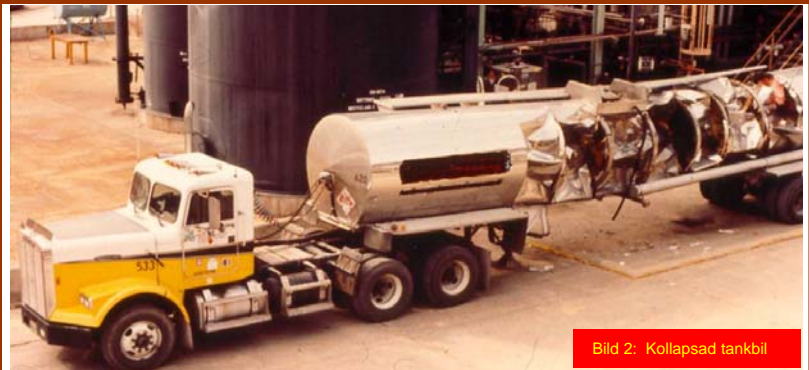
Händelse 2: Ändringar hade gjorts på slangarna på en tankbil, som ägdes av ett åkeri, vilket innebar att kvävgasslangen kunde kopplas till en tank utan att någon behövde klättra upp på tanken. Det fanns en ventil på kvävgasslangen på tankbilens tak, som av misstag lämnats stängd. Tankbilen tömdes med hjälp av en pump och utan något kvävgasflöde till tanken skapades ett vakuum och tanken kollapsade (Bild 2). Tankbilen hade ett tryck/vakuumentil men den fungerade inte

Bild 2: Kollapsad tankbil

I Händelse 2, var ingen MOC-genomgång gjord för vad som såg ut att vara en mindre ändring, som var gjord av åkeriet. Chauffören missförstod manövreringen av den nya typventilen och lämnade av misstag kvävgasventilen på tankbilens tak i stängt läge när han förberedde lossning av tankbilen.
