## Değişim Yönetimi

Temmuz 2017

## Küçük bir değişiklik büyük bir etkiye sebep olabilir!

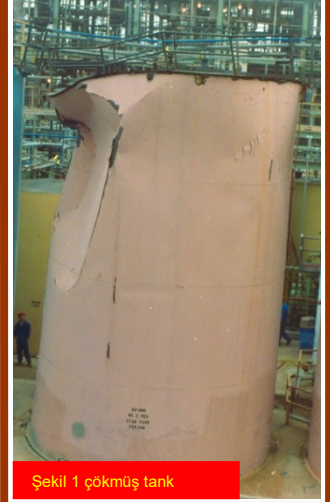
**Olay 1:** Düşük basınç bir 6m çaplı, 9m yükseklikli depolama tankının havalandırma sisteminde çevre salımını azaltmak için değişiklik yapıldı. Tank 20 sene hizmette olup, nitrojen örtüsü ve basit menteşeli bir havalandırma vanası ile basınç-vakum koruması sağlanıyordu. Yeni sistem bir kompresör ve daha kompleks borulama ile daha çok kompleks oldu. Tank tekrar hizmete alınarak dolduruldu. Tank ilk defa boşaltıldığında, doğru bir şekilde havalandırılmadığı için çöktü (şekil 1). Neyse ki sızıntı veya yaralanma olmadı ama tankın yenilenmesi gerekti.

Şekil 1 çökmüş tank

Birinci olayda DY değerlendirilmesi yapıldı, ama tüm operatör eğitimi tamamlanmamıştı. Eğitim yeni havalandırma kompresör ve yoğunlaştırıcısına odaklanmıştı. Eğitimde enstrüman borulamasında yer alan basınç/vakum korumasını kontrol eden 13mm vananın kritik öneminden bahsedilmemişti. Çökmeden sonra, borulamadaki bu vana kapalı bulunmuştu ve bu karmaşık bir sistemin korunması için kilit noktaydı. Vana kilitli olmalı veya sızdırmaz şekilde açık olmalıydı. Tasarım ve eğitim insan kaynaklı hataları azaltmak için basitleştirilmiş olabilir. Küçük ayrıntılar (detaylar) büyük sonuçları olan insan hatalarına yol açabilir.

- Tesisinize yapılan herhangi bir değişiklik hakkında eğitildiğinizden ve değişen ekipmanın kullanımını anladığınızdan emin olun. Eğitim almadan değişen ekipmanı kullanmak zorundaysanız yardım isteyin.
- Tesisinizin borulama veya ekipmanına, tesisinizin DY prosesini takip etmeden değişiklik yapmayın.
- Herhangi bir ekipman, olduğu haliyle veya değiştikten sonra, karmaşıklığından dolayı insan hatasıyla sonuçlanması muhtemelse, yönetim ve mühendisliğinize haber verin ve ekipmanın basitleştirilebilirliğini sorun.
- Tesisinizde kullanıldığı zaman, üçüncü şahıslara ait, örneğin bir kamyon taşımacılığı şirketine ait ekipmana yapılan değişiklikleri tamamıyla anladığınızdan emin olun.
- Malzemeyi transfer ederken, tüm vanaların doğru konumda olduğuna emin olun (Ağustos 2015 Beacon'a bakın).

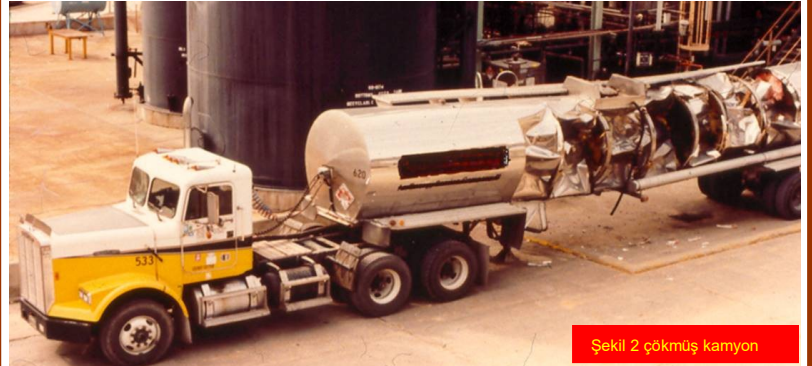
**Olay 2:** Taşıma şirketine ait bir tankere, bir nitrojen hortumunun kimsenin merdiveni tırmanmasına gerek olmadan tankere bağlanabilmesi için borulama yapıldı. Nitrojen hattında, tankerin üstünde bir vana vardı ve yanlışlıkla kapalı halde bırakılmıştı. Tanker bir tesis pompası tarafından boşaltıldığı ve, tankın içine nitrojen akmadığı için vakum oluştu ve tank feci şekilde çöktü (şekil 2). Tankerin basınç/vakum koruma cihazı vardı ama arızalandı.

Şekil 2 çökmüş kamyon

İkinci olayda, kamyon sahibi tarafından yapılan, görünürde önemsiz değişiklik için DY değerlendirmesi yapılmamıştı. Kamyon şoförü yeni tip vananın kullanımını anlamamış ve yükü boşaltmaya hazırlanırken yanlışlıkla kamyon üstünde bulunan nitrojen vanasını kapalı halde bırakmıştı.
