## Emballlements thermiques dus à des contaminations

Février 2018

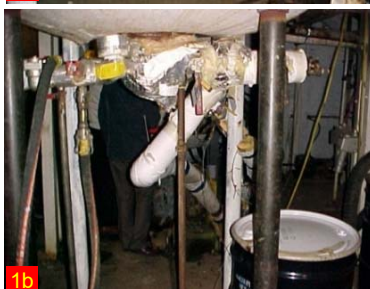
**Accident N°1:** Une tuyauterie contenant un résidu organique issu d'une distillation et du liquide drainé par le système de ventilation du procédé a été isolée entre deux vannes. La tuyauterie était tracée à la vapeur pour empêcher la solidification du résidu. Durant le week-end, la tuyauterie a explosé (Figures 1a et 1b). Personne n'a été blessé heureusement car que le bâtiment n'était pas occupé et les dégâts se sont avérés minimes.

**Accident N°1:** Une défaillance du système de contrôle de la température du traçage vapeur de la tuyauterie a conduit à l'élévation de température. Cela n'aurait pas dû entraîner la décomposition et l'explosion, mais le résidu avait été contaminé avec environ 1% d'eau. La vapeur d'eau des cuves de traitement s'est condensée dans le système de ventilation et s'est écoulée vers le réservoir de résidus. Des tests de laboratoire ont confirmé que cette quantité d'eau réduisait la température de décomposition du résidu d'environ 100 °C. La température résultant de la défaillance du contrôle du traçage vapeur s'est avérée suffisamment élevée pour initier la décomposition.

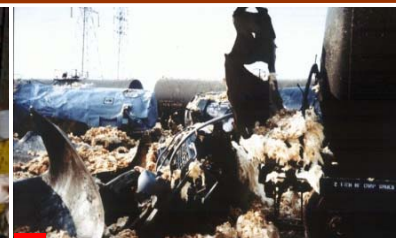
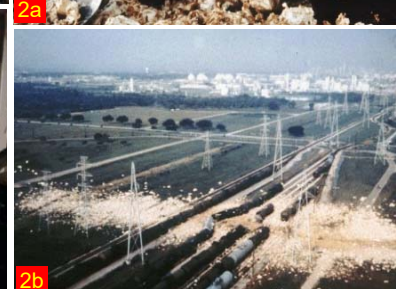
**Accident N°2:** La soupape d'un wagon contenant de l'acide méthacrylique (MAA) s'est ouverte. La zone a été évacuée et, peu de temps après, le wagon a explosé causant des dommages importants à proximité (Figures 2a et 2b). Comme la zone avait été évacuée, il n'y a pas eu de blessés.

**Accident N°2:** Le procédé de synthèse du MAA brut contient des acides forts qui corrodent l'acier inoxydable. Le métal dissous par la corrosion augmente la tendance du MAA à polymériser. Le MAA brut est censé être stocké dans des wagons revêtus, mais, dans le cas de cet incident, un wagon en acier inoxydable non revêtu a été utilisé. De plus, l'usine n'a pas ajouté la quantité spécifiée d'inhibiteur de polymérisation au MAA brut. L'inhibiteur stabilise le MAA en stoppant la polymérisation lente qui se produit, même dans la substance pure. La contamination par le métal issu de la corrosion du wagon a vraisemblablement induit la polymérisation du MAA, et la concentration réduite d'inhibiteur en a diminué sa stabilité, conduisant finalement à l'explosion thermique.
