오염에 의한 폭발반응

2017년 2월

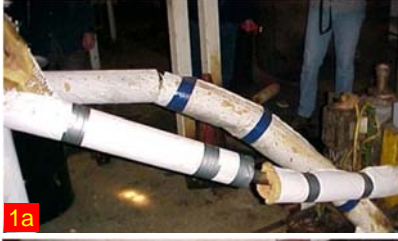
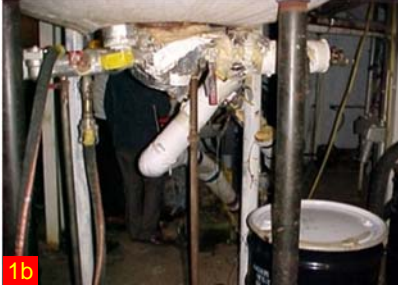
사고1: 증류공정의 유기질 잔사유와 공정의 벤트시스템으로부터 유입된 물을 함유한 배관이 밸브가 차단되면서 격리되었습니다. 그 배관은 잔사유의 응고 방지를 위해 스팀 트레이싱이 되어있었습니다. 주말의 플랜트 가동중지 중에 그 파이프는 폭발(그림 1a, 1b)하였습니다. 다행히 건물에 상주 중인 사람이 없었기에 아무도 다치지지는 않았으며, 손상은 경미하였습니다.

사고1: 파이프의 스팀 트레이싱 온도 제어 시스템 고장으로 고온이 발생되었습니다. 잔사유가 약1% 물에 오염이 되지 않았다면, 이러한 고장으로 분해와 폭발이 일어나지는 않았을 것입니다. 공정 용기의 수증기가 벤트시스템내 응축되어, 잔사유 탱크로 흘러 들어 갔습니다. 실험실 테스트에서 이 정도 양의 물이 약100°C 이르는 잔사유의 분해온도를 감소시키는 것으로 확인되었습니다. 스팀온도 조절 고장으로 인한 온도상승은 잔사유를 분해하기에 충분히 높았습니다.

- 여러분 플랜트의 물질의 안전정보(물질안전보건자료, 운전절차 등)를 확인할 때는 오염으로 인한 결과로 분해나 중합과 같은 위험한 반응에 유의하세요.
- 녹, 물, 열전달 유체, 윤활유, 금속 그리고 배관과 장치의 부식으로 인한 부산물은 일반적인 오염물이며, 여러분의 공정에 이러한 일반적인 오염물의 우려가 있는지 알아두세요.
- 심지어 작은 양의 오염물도 충분히 위험한 반응을 일으킬 수 있다는 것을 알아두세요.
- 여러분의 플랜트와 장치에 오염을 피하기 위한 모든 절차를 따르세요. 저장탱크나 다른 플랜트의 장치로 이송하기 전에 물질의 정보를 확인하는 특별한 관심을 가지세요.
- 플랜트 유지보수 시에는 항상 모든 물질성분에 적합한 건설재료를 사용하세요.
- 여러분이 사용하는 용기(양동이, 드럼, 탱크로리, 탱크로리 열차 등)가 올바른 재료로 제조되었는지를 확인하세요.
- 여러분이 사용한 배관, 용기 그리고 이동용 용기가 깨끗한지 확인하세요. "깨끗한"은 침전물, 잔류물, 녹 또는 특정 작업시 여러분의 플랜트 절차에 명시되어 있는 별다른 오염이 없는 것을 의미합니다.

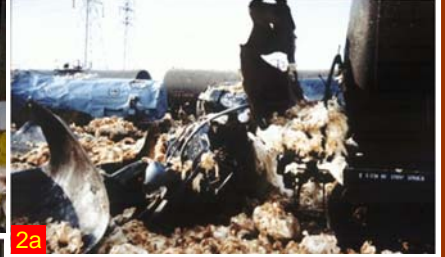
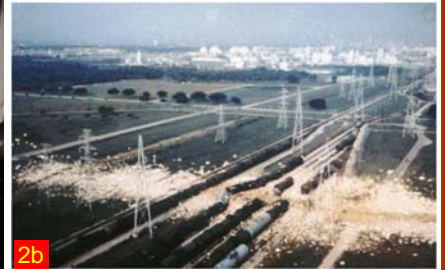
사고2: 천연 메타크릴산(MAA)를 수송 중인 탱크로리 화물기차가 뜨거워지며, 안전밸브로 물질이 방출되는 것이 발견되었습니다. 그 지역은 비상 격리되었고, 얼마 후 기차가 폭발하여 주변지역에 커다란 손상을 입히고 차량을 파손시켰습니다(그림 2a, 2b). 사람들은 대피한 상태여서 인명피해는 없었습니다.

사고2: 천연MAA는 제조공정에서 강한 무기산을 가지고 있어 스테인리스 강을 부식시킵니다. 부식으로 용해된 금속은 MMA의 중합을 증가시키는 경향이 있습니다. 천연MAA는 라이닝된 탱크에 저장되어야 하지만, 이번 사고에서는 라이닝되어 있지 않은 스테인리스 강의 탱크로리 기차가 사용되었습니다. 또한, 공장에서는 천연MAA의 중합억제제를 명시된 양만큼 추가하지도 않았습니다. 중합억제제는 MAA를 불순물이 없는 물질에서도 발생하는 느린 중합을 멈추게 하여 안정화 시킵니다. 탱크로리 화물기차의 부식으로 발생한 금속오염은 중합을 유발하고, 감소된 중합억제제의 농도는 MAA의 안전성을 감소시켜, 결국 폭발반응과 중합을 일으켰을 것입니다.
