## Reações descontroladas causadas por contaminação

Fevereiro de 2018

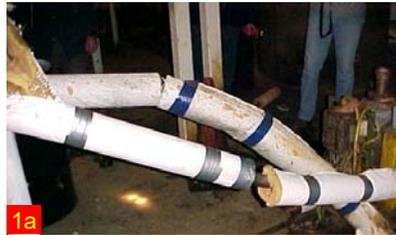
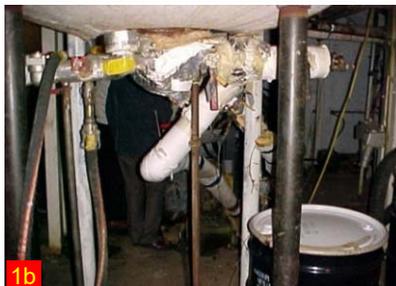
**Incidente 1:** Uma tubagem contendo um resíduo orgânico de processos de destilação e líquido drenado dos sistemas de vent do processo estava isolado através de válvulas fechadas. A tubagem estava traçada com vapor para evitar a solidificação dos resíduos. Durante a paragem de fim de semana, a tubagem explodiu (Figuras 1a e 1b). Ninguém se magoou porque o edifício estava desocupado, e os danos foram mínimos.

**Incidente 1:** O sistema de controlo de temperatura da traçagem de vapor à tubagem falhou, resultando num aumento de temperatura. Isto não deveria resultar em decomposição e explosão, mas o resíduo estava contaminado com cerca de 1% de água. O vapor de água dos equipamentos processuais condensou no sistema de vent e drenou para o tanque de resíduo. Testes de laboratório confirmaram que esta quantidade de água fez diminuir a temperatura de decomposição do resíduo em cerca de 100 °C. A temperatura resultante da falha do sistema de controlo da temperatura da traçagem com vapor foi suficiente para iniciar a decomposição.

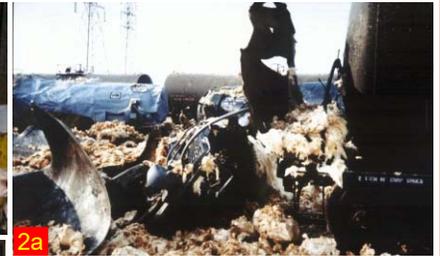
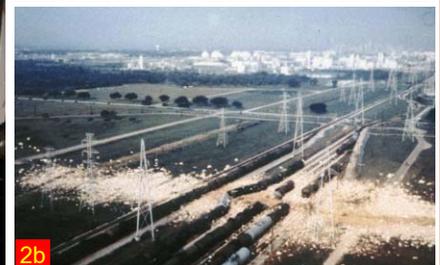
**Incidente 2:** Um vagão tanque contendo ácido metacrílico bruto (MAA) aqueceu e começou a libertar material através da sua válvula de relief. A área foi evacuada, e após algum tempo o vagão tanque explodiu destruindo o vagão e causando danos significativos na área (Figuras 2a e 2b). Porque as pessoas foram evacuadas não existiram danos pessoais.

**Incidente 2:** O MAA bruto contém ácidos minerais fortes do processo de fabrico que podem corroer o aço inox. O metal dissolvido pela corrosão aumenta a tendência do MAA para polimerizar. O MAA bruto é suposto ser armazenado em cisternas revestidas, mas, neste incidente, foi usado um vagão com uma cisterna não revestida. Também, na fábrica, não foi adicionada a quantidade especificada de inibidor de polimerização ao MAA bruto. O inibidor estabiliza o MAA parando a polimerização lenta que ocorre, mesmo em material puro. A contaminação com metal proveniente da corrosão do vagão tanque deve ter induzido a polimerização, e a concentração reduzida de inibidor diminuiu a estabilidade do MAA, tendo como consequência uma polimerização descontrolada e explosão.
