## خوردگی در زیر عایق

ژوئن ۲۰۱۹

## خطرات خوردگی در زیر عایق کاری را شناسایی کنید!

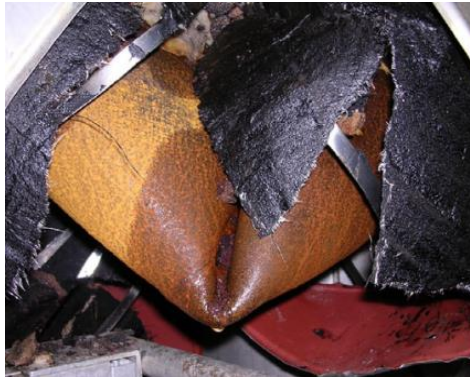
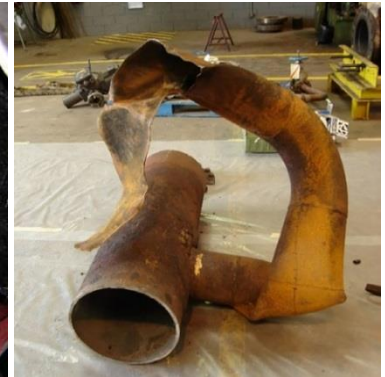
در تاسیساتی، خط لوله ۸ اینچ فولادی (۲۰۰ میلی متر) حامل گاز غیرخورنده که پس از فرآیند شیمیایی (Cracked Gas) محتوی تقریباً ۴۰٪ اتیلن بود باعث حادثه شد. این حادثه به علت نشستی بسیار جزئی در خط لوله بود که قبلاً توسط اپراتورهای واحد شناسایی شده بود. زمانی که این حادثه رخ داد فشار خط کاهش یافته و عملیات عایق کاری در حال انجام بوده است. خوشبختانه پس از حادثه خم شدگی خط لوله باعث کاهش نشست مواد شده و هیچگونه مجروحی در بر نداشته است.

عمر خط لوله ۳۰ سال بوده و در زمان حادثه عملیات احیا در حال انجام بوده است. با توجه به نوع عملیات، این خط لوله بطور متناوب در سه شرایط مختلف دمایی قرار داشته است.

- شرایط عملیاتی نرمال در  $1^{\circ}\text{F}$  ( $-17^{\circ}\text{C}$ )
- عملیات احیا  $228^{\circ}\text{F}$  ( $110^{\circ}\text{C}$ )
- در شرایط Stand by در درجه حرارت محیطی

این تغییرات دمایی در عملیات باعث می شود رطوبت هوای محیط در اثر کندانس بر روی دیواره خارجی خط لوله قرار گرفته و مجدداً تبخیر شود. این پدیده ریسک بالایی داشته و به عنوان عامل خوردگی در زیر عایق کاملاً شناخته شده است. در صورتی که کارکنان بخش مکانیک از تغییرات دمایی مطلع نباشند این پدیده براحتی نادیده گرفته می شود.

- ✧ در واحد خود تجهیزاتی که پتانسیل و احتمال خوردگی در زیر عایق دارند شناسایی کنید. به عنوان نمونه خط لوله استیل، خط لوله ای که بصورت تناوبی در سرویس قرار می گیرد و یا سرد است، یا خط لوله ای که حاوی مواد خورنده است. متخصصین خوردگی می توانند در شناسایی این نقاط به شما کمک کنند.

- ✧ هنگام گشت زنی در واحد، به دنبال پیدا کردن عایق ها و پوشش های آسیب دیده و یا محل هایی باشید که به دلیل خرابی آب بندی امکان ورود آب وجود دارد. این مکانها باید بازرسی و تعمیر شوند.

- ✧ هر گونه نشستی را مشاهده کردید، سریعاً گزارش دهید. به نشانه های ورود مایع در زیر عایق از جمله آثار چکیدن یا جمع شدن مایع (حتی اگر آب باشد)، رنگ رفتگی، زنگ زدگی و یا برآمدگی دقت کنید. پیگیری کنید و مطمئن شوید موارد نشستی در زمان مقرر تعمیر شده باشد.

- ✧ در صورتی که به منظور تعمیر و نگهداشت عایق برداشته شد، از فرصت استفاده کرده و محل را جهت آثار خوردگی بررسی نمایید. به خاطر داشته باشید که عایق بایستی مجدداً در محل نصب شود.
