Corrosion sous isolant

Juin 2019

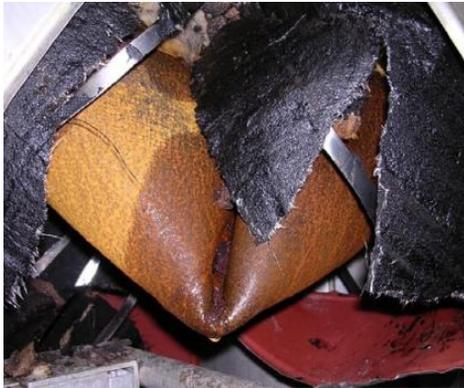
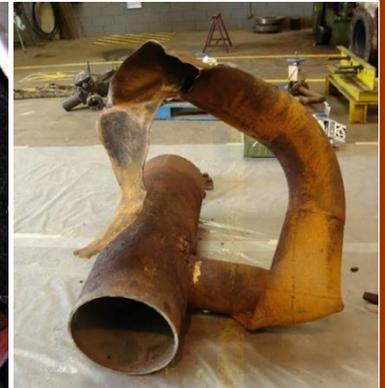
Une usine a subi le bris catastrophique d'une conduite en acier d'un diamètre de 8 pouces (200 mm) recouverte d'un isolant en service d'un mélange de gaz non corrosifs issus d'un procédé de craquage (~ 40% d'éthylène). L'incident a débuté suite à un trou de la grosseur d'une pointe d'épingle qui avait été décelé par les opérateurs. La conduite a brisé alors qu'elle était en cours d'isolement et de dépressurisation. Heureusement, en brisant la conduite s'est repliée sur elle-même, ce qui a limité l'ampleur de la fuite. Personne n'a été blessé.

La conduite était âgée de 30 ans. Elle

était dans un service de régénération lors duquel l'opération alterne entre trois conditions de températures différentes :

- En opération normale à 1°F (-17°C)
- En mode de régénération à 428°F (220°C)
- En attente à température ambiante

Ces changements de températures d'opération causent la condensation de l'humidité atmosphérique sur la surface extérieure de la conduite et sa ré-évaporation. Ceci est une situation à risque élevé bien connue pour de la corrosion sous isolant (CSI). Ceci peut facilement être ignoré si l'équipe d'intégrité mécanique n'est pas au courant des changements survenant dans les conditions d'opération.

- Comprenez quels équipements dans votre usine sont les plus susceptibles à la CSI. Parmi des exemples se trouve les conduites en acier, les conduites en service froid ou cyclique et les conduites contenant des fluides corrosifs. Vos experts en corrosion peuvent vous fournir l'information pour vous aider à comprendre la CSI dans votre usine.

- Lorsque vous circulez dans l'usine, cherchez les dommages à l'isolant, à leurs revêtements ou aux joints étanches où l'eau peut y pénétrer. Ces zones devraient être inspectées et l'isolant réparé.

- Rapportez immédiatement tous les signes de fuites que vous observez. Cherchez la présence de liquide à l'intérieur de l'enveloppe de l'isolant tels que des gouttes ou des flaques (même si ce n'est "que de l'eau"), une décoloration, des taches de rouille et un gondolement. Faites le suivi pour vous assurer que la fuite soit réparée dans les meilleurs délais possibles.

- Si l'isolant est retiré lors de maintenance ou des travaux de réparation, utilisez cette opportunité pour vérifier l'équipement en vue de signes de corrosion. De plus, souvenez-vous que le travail n'est pas terminé tant que de l'isolant n'a pas été remis en place.
