## Hakisan dibawah Penebat

Jun 2019

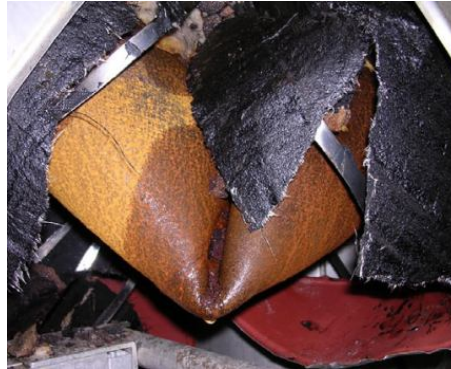
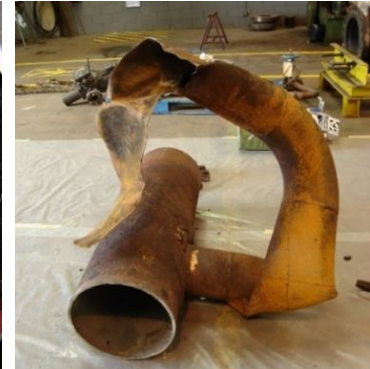
Sebuah loji mengalami kerosakan saluran paip 8 inci (200 mm), paip besi berpenebat yang mengandungi gas tidak-menghakis (~ 40% etilena). Insiden bermula apabila seorang operator menjumpai kebocoran pada saluran paip berkenaan. Kerosakan berlaku ketika paip itu diasingkan dan tekanan didalam paip dikurangkan. Nasib baik saluran itu terlipat apabila ia pecah, mengehadkan saiz pelepasan bahan. Tiada sebarang kecederaan dialami.

Saluran paip ini berusia 30 tahun. Ia sebahagian daripada sistem penjana semula di mana operasi beroperasi di antara tiga keadaan suhu yang berbeza:

- Operasi Normal pada 1 °F (-17 °C)
- Penjana semula pada 428 °F (220 °C)
- Bersedia pada suhu udara sekitar

Penyukaran suhu operasi ini menyebabkan pemeluwapan wap air di dalam udara sekitar luaran saluran paip, dan penyejukan semula berlaku. Ini dikenal pasti secara meluas sebagai situasi berisiko tinggi untuk hakisan dibawah penebat (CUI). Perkara ini mudah dilepas pandang jika jabatan integriti mekanikal tidak sedar tentang keadaan operasi tersebut.

- Fahami kelengkapan didalam loji manakah paling mudah terdedah kepada CUI. Contohnya, paip keluli, paip didalam sistem bersuhu rendah atau suhu berkitaran. Pakar hakisan boleh memberi informasi untuk membantu anda memahami CUI didalam loji anda.

- Ketika anda berjalan disekitar loji, cari penebat, jaket atau seal yang rosak dimana air boleh memasukinya. Kawasan ini harus diperiksa dan penebat dibaiki.

- Laporkan secara serta-merta sekiranya terjumpa sebarang kebocoran. Cari tanda-tanda terdapat cecair didalam jaket penebat seperti titisan atau lompak (walaupun "hanya air sahaja"), perubahan warna, kesan karat, dan melepuh. Buat susulan untuk memastikan kebocoran itu dibaiki dalam tempoh sepatutnya.

- Jika penebat ditanggalkan ketika penyelenggaraan atau pembaikan pulih, gunakan peluang ini untuk memeriksa kelengkapan untuk sebarang tanda hakisan. Diingat juga bahawa tugas tersebut tidak dikira selesai sehingga penebat itu diganti.
