성가심 보다 더 한 배관과 설비에서의 막힘

2019년 9월

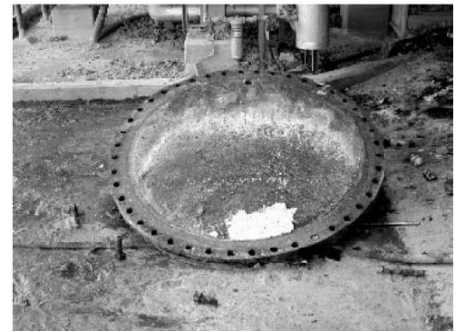
그림 2 날아간 뚜껑 덮개

CSB가 조사한 사고는 공정 이상으로 서지 탱크의 배기 배관(그림 1)과 안전밸브가 틀어막혀 발생한 것이었습니다. 유지 보수 직원들이 서지 탱크를 청소하기 위해 탱크를 여는 순간, 잔류 압력으로 무거운 덮개(그림 2)가 날아가 덮치는 바람에 직원 세명 모두 사망했습니다. 이러한 사고는 왜 일어났을까요?

유지 보수 직원들이 왜 가압하의 탱크를 열려고 했을까요? 공정 가동 개시 도중에는 불량 제품을 서지 탱크로 우회시키며, 이때 방출된 가스와 배기 배관의 막힘은 탱크의 내압을 증가시켰습니다. 압력 표시기(게이지)도 막혀 어떤 압력도 제대로 표시 하지 못했습니다.

- 막힌 배관과 설비를 안전하게 청소하는 것은 귀찮으며 상당히 지저분한 작업입니다. 배관과 설비가 막히면 주요 계기나 안전밸브가 막히는 다른 주요 문제로 이어지거나 그러한 사고의 암시일 수 있습니다.
- 높은 용융점의 재료, 공정 조업 중의 고체 또는 부식물 등 여러 요인들에 의해 막힘이 발생할 수 있습니다. 막힌 설비를 뚫는 작업에는 배관과 설비를 개방하기 전에 적절한 격리(LOTO)가 필요합니다.
- 배관을 청소하기 사전에 제대로 된 절차와 방법이 기술된 절차서가 존재하거나 작성되어야 합니다.

- 막힌 배관과 설비는 또 다른 문제들 - 공정 이상, 과도한 부식 등의 조짐입니다. 사소한 공정상의 문제라도 막힘 문제는 보고하세요.
- 자주 막히는 배관이나 설비라면 어떻게 공정 이상과 청소시의 문제를 피할 수 있는지 조사할 필요가 있습니다.
- 배관이나 설비를 청소하기 전에 어떻게 작업을 진행할 것이며 청소시 어떤 위험에 노출될 수 있는지 멈춰서 검토하세요.
