## Tıkalı hat & ekipman – Bir sıkıntıdan daha fazlası

Eylül 2019

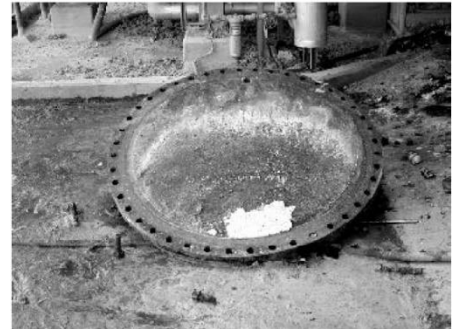
Fig. 2 Fırlayan kapak

CSB, atık denge tankında, bir prosesin bozularak vent hattını ve boşalma (Relief) ekipmanını tıkadığı (Fig. 1) bir olayı araştırdı. Bakım personeli temizlemek için denge tankını açmaya geldiğinde, kalan basınç ağır kapağı (Fig. 2) uçurdu ve 3 kişinin tamamını öldürdü. Bu neden oldu?

Neden bakım personeli, tank basınç altında iken tankı açtı? Başlatma süreci sırasında dengeleme tankına yönelen standart olmayan ürünler gaz çıkardı ve ventin önünde tortu bıraktı ve bu durum tankın içindeki basıncı yükseltti. Basınç göstergesi (gösterge) dahi tıkalı idi ve hiçbir basınç değeri göstermedi.

- Tıkalı hatlar ve ekipmanlar aksayan bir proses veya aşırı paslanma gibi başka bir problemin göstergesidir. Küçük bir proses sorunu olsa dahi tıkanmayı rapor ediniz.
- Sıklıkla tıkanan hatlar veya ekipmanlar bozulmalardan ve problemlerden kaçınmak için araştırılmalıdır.
- Hatları veya ekipmanları temizlemeden önce durun ve işin nasıl ilerleyeceğini ve temizleme esnasında maruz kalılabilecek başka ne tehlikeler olabileceğini gözden geçirin.
