Nasul tău chiar recunoaște orice? Probabil că nu!

Septembrie 2021

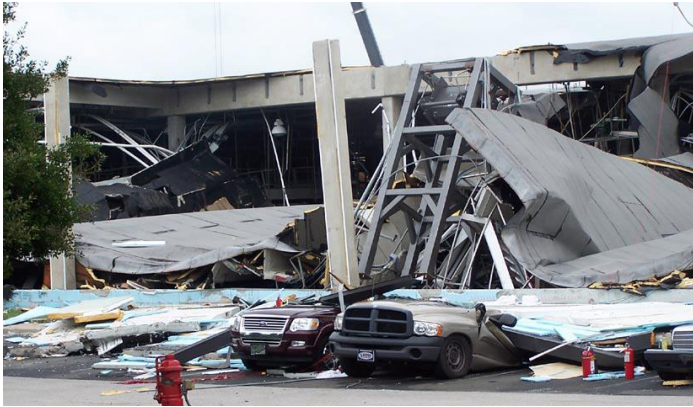
Ce s-a întâmplat? În data de 9 Iunie 2009 o explozie datorată gazului natural a avariat o fabrică de procesare a cărnii în localitatea Garner, Carolina de Nord. Trei muncitori au fost uciși când o parte a clădirii s-a prăbușit. Patru muncitori au suferit arsuri severe iar 71 persoane au fost spitalizate. Trei pompieri au fost expuși amoniacului anhidru toxic eliberat din sistemul de răcire al fabricii. În jur de 18,000 livre (8165 kg) de amoniac au fost puse în libertate și o zonă importantă a fabricii a fost avariata.

- Niciodată nu vă bazați pe miros pentru a detecta gaze periculoase – nu este sigur. Dacă simțiți miros de gaze periculoase, părăsiți zona și anunțați imediat superiorul.
- Dacă este necesară purjarea cu gaze, respectați în mod corespunzător procedura. Verificați dacă gazele periculoase sunt eliberate într-o zonă bine ventilată.
- Înainte de deschide o conductă ce conține gaz periculos, realizați o identificare a pericolelor și utilizați un permis corespunzător pentru a asigura că toate sistemele de siguranță necesare sunt utilizate.
- Înainte de utilizarea unui detector de gaze, verificați dacă a fost calibrat de o persoană competentă și că acesta este utilizat conform instrucțiunilor producătorului.
