## Fehlausrichtung + Korrosion = Versagen!

Juli 2004

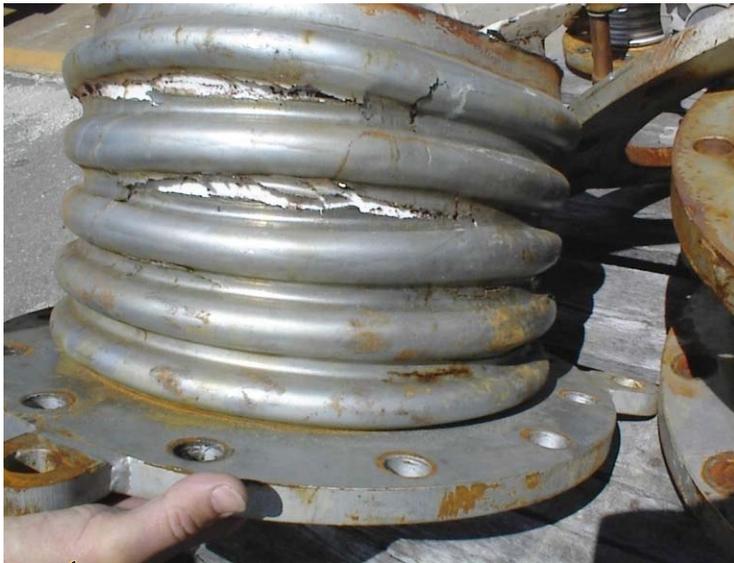
Dieser Kompensator, aus Edelstahl mit PTFE-Auskleidung, war Teil einer Verrohrung für hochkonzentrierte Salzsäure (HCl). Er war nicht korrekt eingebaut worden (fehlerhafte Ausrichtung und ungenügende Druckaufnahme), und HCl hatte die Edelstahl-Bälge versprödet. Zusammen mit Materialermüdung wegen des falschen Einbaus ließ diese Versprödung den Kompensator versagen.

Das katastrophale Versagen wie im Bild links geschah einen Tag nach einer bestandenen Sichtkontrolle. Zum Glück war der Betriebsdruck gering, das Leck war klein, und niemand war zugegen. So gab es keine Verletzungen. Aber wenn die Umstände nur etwas anders gewesen wären...

- Die Verrohrung zu dem Behälter, wo dieser Kompensator verwendet wurde, war etwa 19 mm aus der Flucht. Das erzeugte Spannung am Kompensator.
- Aus Platzgründen waren die drei Verankerungen des Kompensators zur Begrenzung der Stauch- und Dehnbewegung nicht eingebaut worden. Daher waren übermäßige Bewegungen für ihn möglich, mit noch mehr Erzeugung von Spannung.
- Bei einer verfahrenstechnischen Umrüstung der Anlage hatte sich die Spezifikation für diesen Kompensator geändert; er war aber nicht gegen einen ihr gemäßen ersetzt worden, aus höherwertigem Edelstahl. Das hat wohl zu seiner Versprödung durch HCl beigetragen, so dass er anfälliger für Spannungsrisse und Versagen wurde.

- ❑ Kompensatoren sind Präzisionsbauteile und **MÜSSEN** korrekt eingebaut werden!
- ❑ Stellen Sie sicher, dass alle Teile gemäß Herstellerspezifikation eingebaut werden!!! Wenden Sie den Prozess zum Änderungsmanagement (MOC) Ihres Unternehmens zur Überprüfung jeglicher Änderungen an.
- ❑ Achten Sie bei Sichtkontrollen auf jede Änderung gegenüber den vorigen, und melden Sie solche der zuständigen Abteilung. *Ergreifen Sie Schutzmaßnahmen gegen plötzliche Schadensfälle während der Inspektion.* Manchmal reicht eine Sichtkontrolle im laufenden Betrieb nicht aus; in bestimmten Abständen kann ein Ausbau oder gleich der Ersatz nötig sein.
- ❑ Übliche Fehlerquellen – kennen und berücksichtigen:
  - 1) Kompensatoren sind übliche Schwachstellen in Verrohrungen.
  - 2) Fehlausrichtung kann Spannungsrisse bewirken.
  - 3) HCl versprödet Edelstahl.

In Inspektions- und Wartungsprogrammen sollen die Fehlerquellen und zu erwartenden Versagensweisen berücksichtigt sein.
