Desember 2004

Bhopal—'n tragiese incident

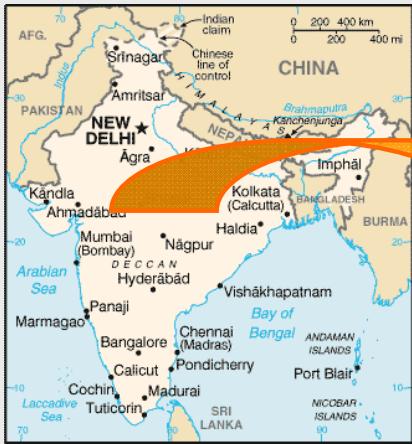
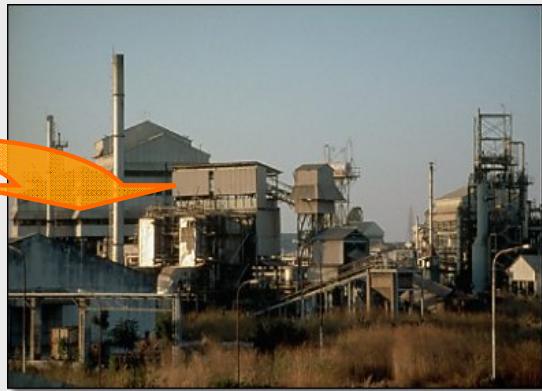
Union Carbide Bhopal Aanleg
