Insulasi TIDAK Mencegah Korosi

February 2005

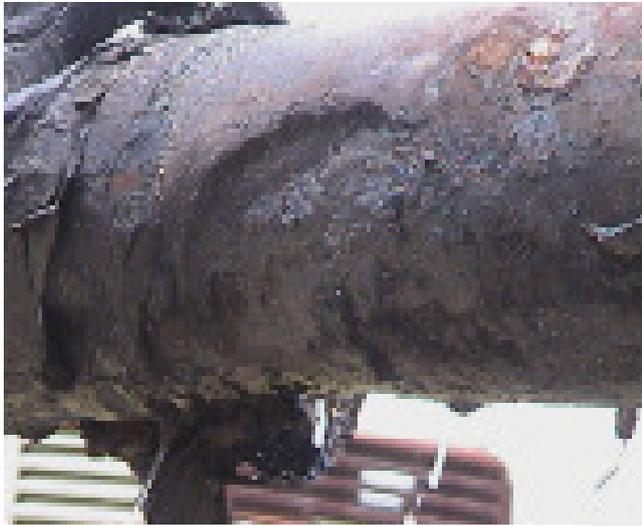
**Korosi Menyerang Perpipa**

Foto di kiri menunjukkan korosi eksternal yang parah pada pipa penyalur phenol. Pipa diinsulasi dan rusak bahkan sebelum korosi itu sendiri ditembak. Sekalipun tidak ada yang cedera, biaya pemulihan lingkungan dan biaya memperbaiki pipa sangatlah besar

Insulasi termal dan penahan api menyembunyikan korosi yang terjadi di dalamnya serta memberikan lingkungan yang sesuai bagi pertumbuhannya. Selubung insulasi ini kemungkinan menjebak kelembaban atau ceceran zat kimia, dengan kondisi tertentu, menimbulkan korosi yang menyerang baja di bawahnya. Karena tertutup peristiwa ini terjadi tanpa diketahui selama beberapa tahun dan berakibat fatal

- **Ketahui struktur dan peralatan proses apa saja yang memiliki potensi korosi di balik insulasi.**
Cek titik terendah di mana kelembaban mengumpul
- **Waspada dan amati tanda-tanda korosi tersembunyi:**
Goresan karat atau perubahan warna logam
Mengelembung, Melengkung & Mengkilatnya logam
Kebocoran kecil, tetesan atau tiupan kecil uap/bau
- **Inspeksi dan lihat, tapi jangan disentuh.**
Jika anda membersihkan luasan karat yang akut, kebocoran mungkin akan terjadi. Rencanakan inspeksi & jika memungkinkan shutdown system sebelumnya

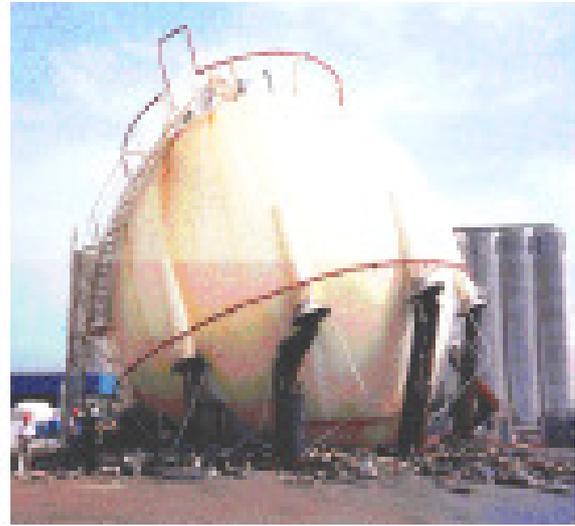
**Korosi Menyerang Struktur Penyanggah**

Tangki bola pada gambar di sebelah kanan roboh pada saat dilakukan "hydrotest". Kaki-kaki penyanggah yang didesain untuk menahan api, menyembunyikan terjadinya korosi di bagian dalam insulasi. Ketika tangki bola diisi air, robohlah ia. Seorang pekerja kontrak tewas dan seorang lainnya terluka parah.
