Integritas Mekanik

April 2006

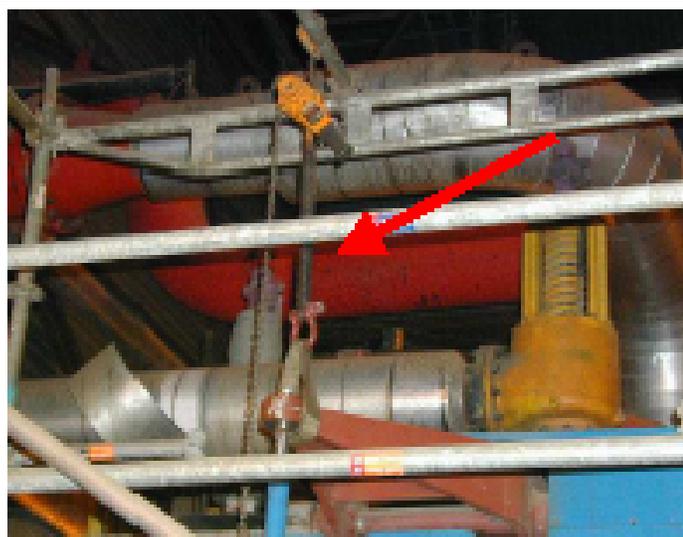
Gambar ini menunjukkan penyangga pipa dibuat dari perancah, pegas dan kelem
