1919년 보스턴 당밀(糖蜜) 대범람

2007년 5월

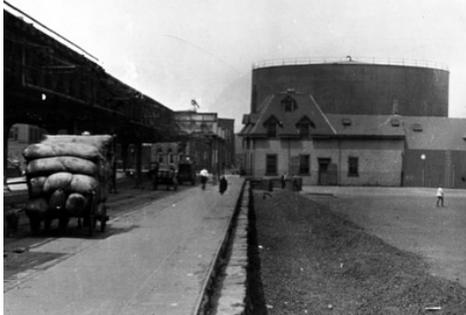
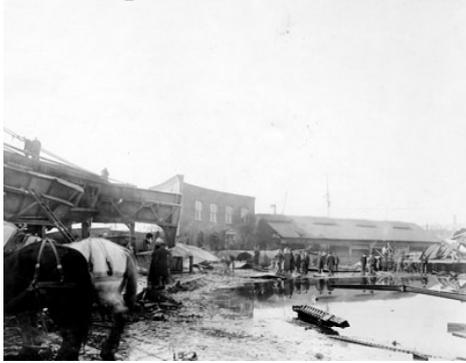
↑ 전

↓ 후

1919년 1월 15일, 미국 매사추세츠주 보스턴 북부지역의 주민들은 우르릉하는 굉음을 듣고 2.3백만 US gallons (8700 cubic meters) 당밀이 저장된 15m높이의 탱크가 갑자기 부서지면서 도심으로 저장물이 쏟아지는 걸 전을 속에 목격해야 했습니다. 5m높이 50m폭의 당밀 물결은 파도처럼 거리를 덮쳤습니다. 1월의 당밀파도는 얼마나 느렸을까요? 물결은 추정컨대 시속 60 km로 도심의 2구획이상을 덮쳤습니다. 21명이 사망했고 150명 이상이 다쳤으며 피해가 현재 가치로 10억불에 달했습니다.

무엇 때문에 끔찍한 탱크 파손이 발생하였을까요? 조사로 밝혀진 원인들은 다음과 같습니다:

- 탱크가 건설 당시에 제대로 검사가 되지 않았습니다.
- 건설 후 당밀로 채워지기 전에 시험이 이루어지지 않았습니다.
- 사고 발생 전에 철판이음의 용접부에서 누출이 발견되었지만 어떠한 조치도 취해지지 않았습니다.

- 저장 탱크에서 누출, 부식 또는 위험 잠재 징후를 발견 시 즉각 관리자에게 신고하십시오.
- 탱크가 신설되었거나 보수 등으로 재가동시 채우기 전에 제대로 검사와 시험이 수행되었는지 확인하십시오.
- 저장탱크의 운전 용량을 아시고 계셔야 하며, 채우기 전에 용량을 재차 확인하십시오.
- 과거 사고보고서를 무시하지 마십시오. 다시 읽어보시고 교훈을 기억하십시오. 오래 전에 발생한 사건에서도 많은 것들을 배울 수 있습니다.

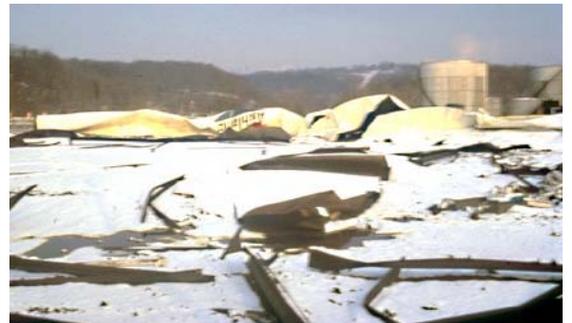
1988년 1월 - 미국 펜실베이니아주 Floeffe, 탱크붕괴로 4백만 gallons (15,000 cu. m) 이상의 디젤유가 Monongahela강으로 유출됨.

2000년 1월 - 미국 오하이오주 Cincinnati, 탱크붕괴로 365,000 gallons (1400 cu. m) 의 비료용액이 오하이오강으로 유출됨.
