## હોટ વર્ક પરમિટ

સપ્ટેમ્બર - ૨૦૦૭

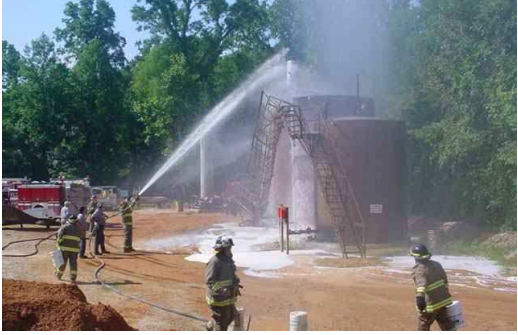
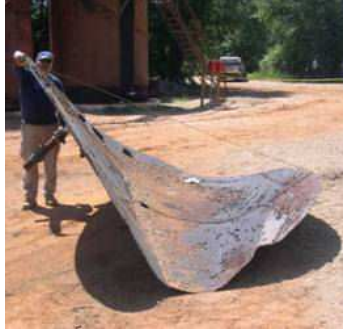
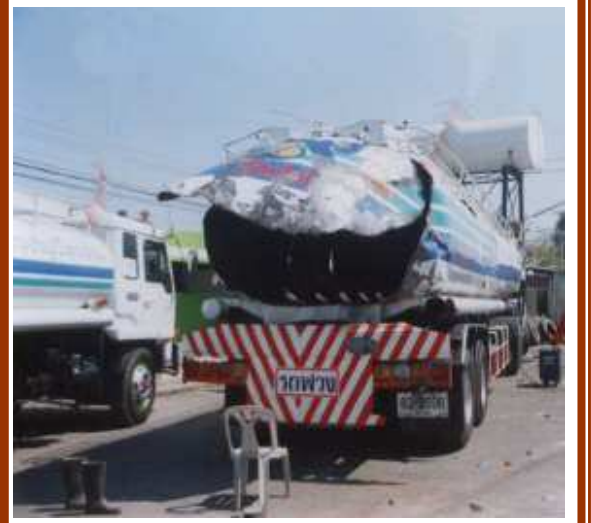
ડાબી બાજુ , ફોરમેન(F), વેલ્ડર(W), અને મેઈન્ટેનન્સ કારીગરો(M), ટાંકી નં: ૧માં વેલ્ડીંગ કરી રહ્યા હતા, હોટવર્ક પરમીટ પદ્ધતિનું બરોબર પાલન કર્યું ન હતું. જવલનશીલ વાતાવરણ માપવા માટે જવલનશીલ ડીટેક્ટર પણ વાપરવામાં આવ્યું ન હતું. ઉપરાંત ટેન્ક નં : ૧ ની અંદરનું જવલનશીલ વાતાવરણ માપવા માટે સળગતી વેલ્ડીંગ ટોચ ઉતારવામાં આવી, જે એક અ-સુરક્ષિત પદ્ધતિ હતી. ટાંકીઓ એકબીજા સાથે જોડાયેલી હતી, છતાં તેને બરોબર અલગ કરવામાં આવેલી ન હતી. કેટલીક ટેન્કમાં જવલનશીલ ધુમાડો હતો જે વેલ્ડીંગ એરીયામાં ઘસી ગયો અને સળગ્યો. ફોરમેન અને બે મેઈન્ટેનન્સ કારીગરો મૃત્યુ પામ્યા અને વેલ્ડર ગંભીર રીતે દાઝી ગયો. ટેન્ક નં: ૧ અને ૨ વચ્ચે કામચલાઉ પ્લેટફોર્મ જેની ઉપર માણસો કામ કરતાં હતાં, તે માટે એક સીડી નો ઉપયોગ કરવામાં આવ્યો હતો તે પણ નોંધો.

- વેલ્ડીંગ, કટીંગ, ગ્રાઈડીંગ, ગેસ અને ડીઝલ એન્જીનને ચાલુ બંધ કરવાની પ્રક્રિયા અથવા કોઈપણ તણખો ઉત્પન્ન કરે તેવી પ્રવૃત્તિઓ જે જવલનશીલ ધુમાડાને સળગાવી શકે, તેવી જોખમી હોટ વર્ક પ્રવૃત્તિને ઓળખો.
- તમારી કંપનીમાં વપરાતી હોટવર્ક પરમીટની પદ્ધતિને સમજો અને તેનું પાલન કરો.
- હોટવર્ક પરમીટને લાયકાત ધરાવનાર અને તાલીમ પામેલા વ્યક્તિ દ્વારા આપવામાં આવેલ છે તે ખાતરી કરો.
- જો તમને હોટવર્ક પ્રવૃત્તિ (અથવા કોઈપણ પ્રવૃત્તિ) માટે સુરક્ષા અંગે કોઈ શંકા હોય તો કામ તુરંત જ બંધ કરી દો અને મેનેજમેન્ટના સંબંધિત વ્યક્તિનું તુરંત જ ધ્યાન દોરો.
- જવલનશીલ ગેસ ડીટેક્ટર વાપરો, જે જવલનશીલ વાતાવરણને સુરક્ષિત રીતે ઓળખવા માટે બનાવવામાં આવેલ છે.

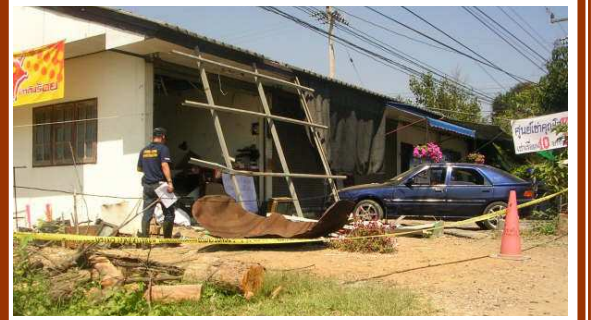
જમણી બાજુ, વેલ્ડીંગ એક પેટોલના ટ્રક પાસે કરવામાં આવતું હતું, ફરીથી હોટવર્ક પરમીટ પદ્ધતિનું બરોબર પાલન કરવામાં આવ્યું ન હતું. જવલનશીલ ધુમાડો સળગ્યો અને ઘડાકો થયો. ટ્રકનો એક છેડો મકાનોની સામે હતો અને બીજો છેડો રસ્તાની બીજી બાજુ હતો. એક વ્યક્તિ મૃત્યુ પામી અને બીજો ગંભીર રીતે દાઝી ગયો.
