## Brandsäkrade strukturer

maj 2010

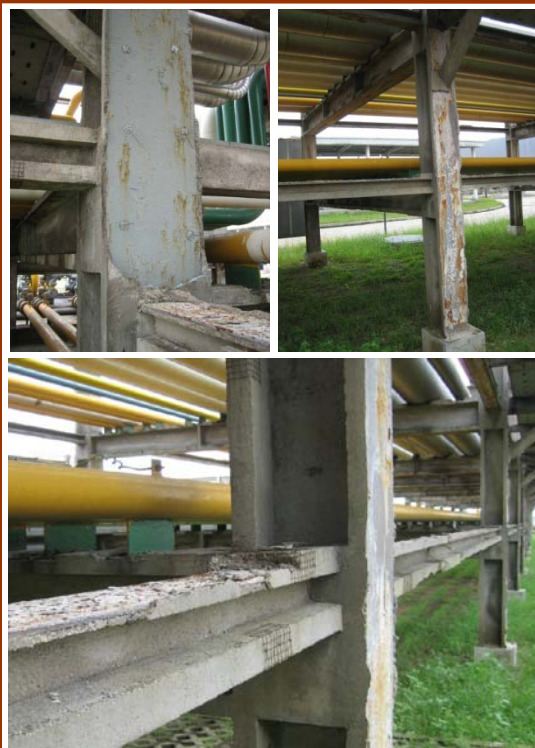
← Några exempel på skador på brandskyddade stålstrukturer – brandskyddet har tagits bort eller försvagats och fallit av.

- När du arbetar, ta för vana att titta efter skador på brandskyddet på stålstrukturer, byggnader, balkar för processutrustning utomhus eller andra typer av utrustningsstöd.
- Lägg in regelbundna inspektioner av brandskyddet som en del i dina skyddsinspektioner.
- Rapportera skador som du hittar och se till att de blir reparerade.
- Om du utför arbete som kräver att brandskyddet på stålstrukturer tillfälligt tas bort, se till att brandskyddet sätts tillbaka igen efter utfört arbete.
- Om du skadar brandskyddet på stålstrukturer när du utför ett arbete, rapportera skadorna och se till att de blir åtgärdade.
- Var medveten om att skadat brandskydd gör att vatten kan komma in och skada brandskyddet samt orsaka korrosion på stålet under brandskyddet.
