2010 יוני

## מאצרות ומשטחי הכלה

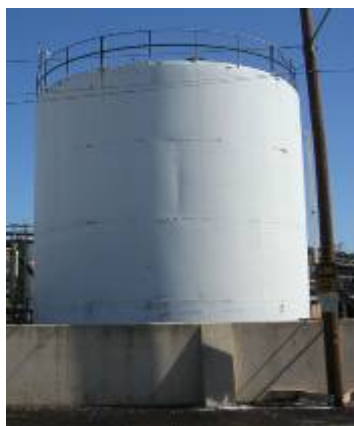
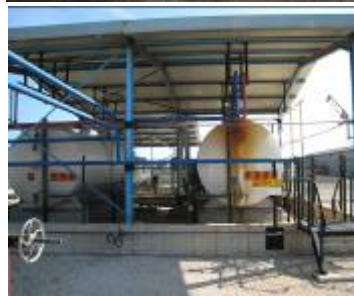
מאצירה להכלת שפך נזלים כימיים ממכלי אחסון משטח הכלה משופע להפניית כל שפך ממכלית פורקת לתעלת ניקוז שפכים כימיים

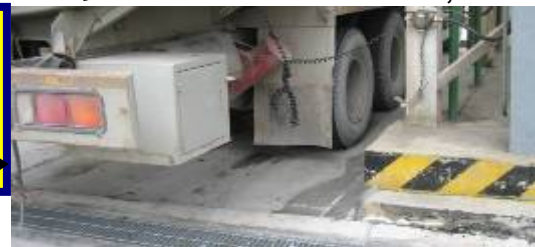
ליקויי תכנון ותחזוקה של המאצרה הביאו לכך שנזל בוער הסיע את האש ממכל למכל, ובסופו של דבר להצתה של המפעל כולו

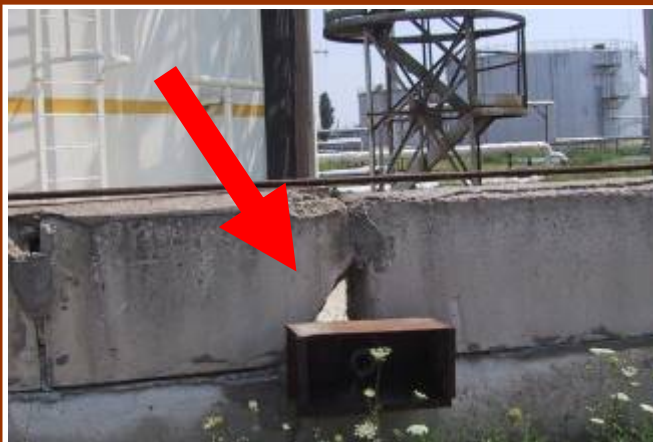
החץ מראה חור במאצירה . ניתן לראות נזק נוסף בחלקו העליון של הקיר. דוגמאות אחרות של נזק כוללים סדקים בקירות או רצפות המאצרה, חורים שדרכם עוברת צנרת דרך קירות המאצרה , וכל דבר אחר אשר יאפשר לשפך החומר לזרום אל מחוץ לאזור המאצרה.

- מעת לעת יש לכלול את מאצרות הבלימה סביב מיכלי האחסון, ואת משטחי הכלה המשופעים, ואת תעלות הניקוז כחלק מבדיקות הבטיחות השגרתיות במפעל .
- חפש נזק פיזי, חפש סימני שפך חומר, הצטברות של מי גשמים במאצרות, או חסימה בניקוז .
- חפש פסולת, ציוד, או כל דבר אשר מגביל את זרימת השפך .
- ודא כי נהלי המפעל שלך כוללים שאיבה או ניקוז מי גשמים מתוך המאצרות - אם המאצרה מלאה חלקית עם מי גשם , היא לא תוכל להכיל שפך גדול .
- אם קיימים ברזים או צנרת להוצאת מי גשמים מהמאצרה, עליך לוודא כי הם במצב סגור או חסום בזמן שהם לא בשימוש .
- אם מתבצעות עבודות תחזוקה או בנייה על קירות המאצרה שתוצאתן פגיעה בשלמות של המאצירה , ודא כי הנזק תוקן לפני סיום העבודה .
