Process Safety Beacon
http://www.aiche.org/CCPS/Publications/Beacon/index.aspx
Messages for Manufacturing Personnel

"தவறு" என்று கருதப்பட்ட அந்த கருவியின் அளவு சரியானதாக இருந்திருந்தால் என்னவாகியிருக்கும்?

April 2019

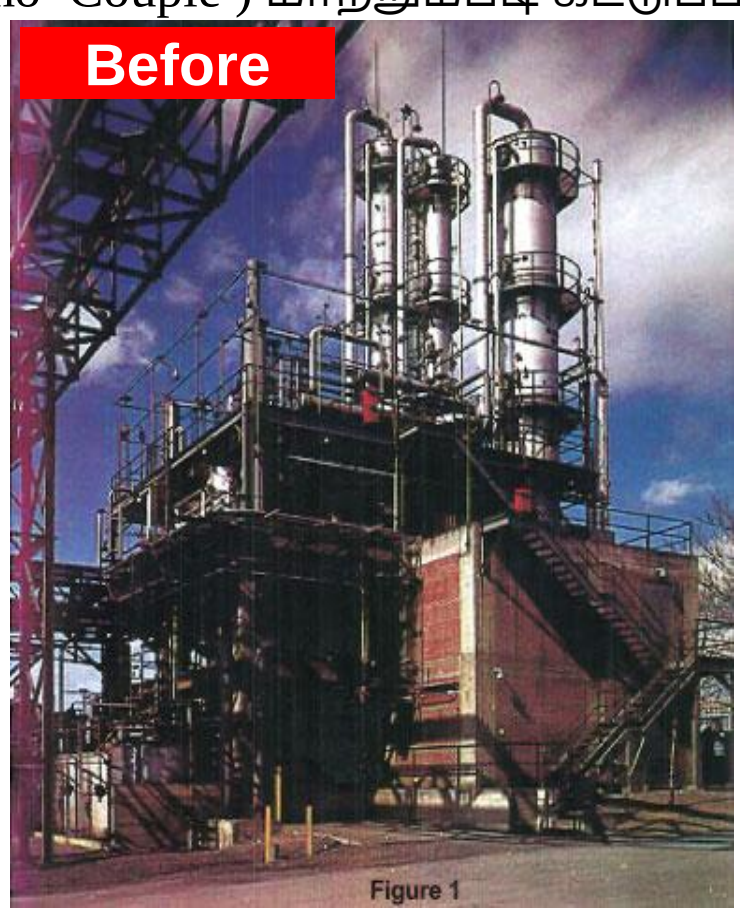
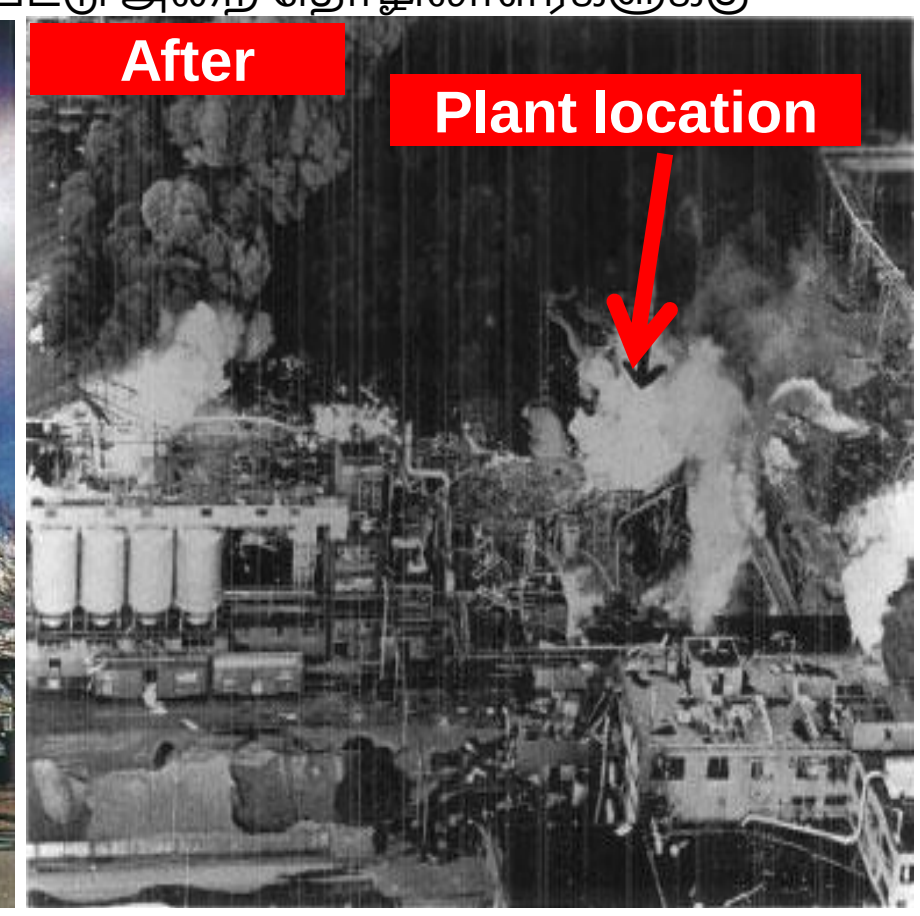
அமெரிக்க இரசாயன உற்பத்தி தொழிற்சாலையில் நடந்த வெடிவிபத்து, 16 உயிரிழப்புகளையும், 300 க்கும் மேற்பட்ட காயங்களையும் ஏற்படுத்தியது. சொத்துக்கள் சேதம் மற்றும் வர்த்தக இழப்புகளும் குறிப்பிடத்தக்க அளவில் ஏற்பட்டது. இந்த வெடிவிபத்து வடி- தூணை (Distillation Column) இயக்க தொடங்கும்போது ஏற்பட்டது. வடி -தூண் இயக்கத்தின் ஆரம்பத்திலேயே அதன் தட்டுக்கள், சேதம் அடைந்து விட்டதாக நம்பப்படுகிறது. இதனால் திரவப் பிரிப்பு சரியாக நடைபெறவில்லை. வடி -தூணின் அடியில் நைட்ரோ பெனிஸினின் செறிவு அசாதாரண அளவில் இருந்த்திருக்கிறது. இந்த செறிவு நிலையற்ற தன்மையை உடையதாகும்.

இந்த விபத்திலிருந்து பல படிப்பினைகள் பெறப்பட்டன. (See reference) இந்த beacon வடி-தூணில் காண்பித்த வெப்பநிலை **'தவறு'** என்பதை பற்றி விவரிக்கிறது. வெடிவிபத்து ஏற்பட்ட சிலமணி நேரத்திற்க்கு முன் total reflux நிலையில் வைக்கப்பட்டது. பிறகு வடி-தூணின் உள்ளீடு தட்டு (Feeding Tray)க்கு அடியில் உள்ள தட்டில் பொருத்தப்பட்ட வெப்ப இரட்டையை (Thermo Couple) மாற்றும்படி கட்டுப்பட்டு அறை தொழிலாளர்களுக்கு சொல்லப்பட்டது.

கரணம் - வெப்ப இரட்டை 102 ℃ க்கு பதிலாக 121 ℃ காண்பிக்கிறது என்பதுதான். அந்த நேரத்தில் வெப்ப இரட்டை பழுதடைந்து விட்டது என்று முடிவெடுக்கப்பட்டது. ஆனால் வெப்ப இரட்டை சரியான அளவைத்தான் கண்பித்திருக்கிறது. வெடிவிபத்து ஏற்பட்டு பல ஆண்டுகளுக்கு பிறகு நடத்தப்பட்ட கணினி தொகுப்பு (computer modeling) மற்றும் வடிதூணின் அடியில் உள்ள தட்டுக்களின் சேதம் ஆகியவற்றை கருத்தில் கொண்டு பார்க்கும்போது நைட்ரோ பெனிஸினின் செறிவு அதிகமாகி இருப்பது கண்டுபிடிக்கப்பட்டது. இதனால்தான் வெப்ப இரட்டை 121 ℃ காண்பித்திருக்கிறது.

அசாதாரணமான அளவுகளை பிழையானவை என்று கருதி நாம் எத்தனை முறை விலக்கியிருக்கிறோம்? அத்தகைய சூழ்நிலைகளில் கருவி சரியான அளவைத்தான் காட்டுகிறது என்பதை முதலில் கருதுகிறோமா? பிறகுதான் அசாதாரண அளவுகள் ஏன் வருகிறது என்பதை புரிந்து கொள்ள வேண்டும்.

- உங்கள் செயல்முறையில் (process) என்ன நடக்கிறது என்பதை பூரணமாக கணிப்பதற்கு (through assessment) மற்ற கருவிகள் மற்றும் அதனைச் சார்ந்த தகவல்களை பயன்படுத்தவும்.

- கருவி பழுதடைந்துள்ளதா இல்லையா என்பதை புரிந்துகொள்ள வேறன்ன செய்யலாம்? மாதிரிகளை எடுத்து ஆய்வக பரிசோதனைக்கு அனுப்பலாமா? Local வெப்பநிலைமானி அல்லது அழுத்தமானிகளை பார்க்கலாமா? கலத்தின் திரவ மட்டத்தை கண்ணாடியின் (Sight glass) வழியாக பார்க்கலாமா?
