## Fark edilememiş küresel vana arızası

Mart 2019

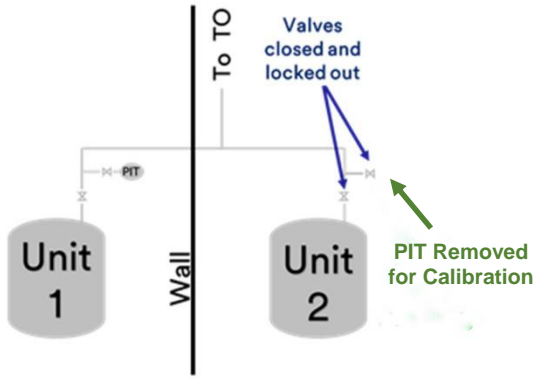
Unit 1 ve 2 ısıt oksitleyici (TO) ortak bir hat paylaşmakta. Ünite 2'deki bir çok enstrümanın kalibrasyon süresi dolmuş. Bir manuel vana kapatılıyor ve kilitleniyor ve bir basınç ölçer kalibrasyon için (PIT) sökülüyor.

Bir veya iki gün sonra ünite 2 devre dışı bırakılıyor, ünite 1 ortak hattan ısıt oksitleyiciye zehirli gaz ventu yapmaya başlıyor. Ünite 1'den malzeme ventu vent hattı ile beraber ünite 2'ye geçiyor. Bununla birlikte, zehirli gaz sökülmiş basınç ölçerin ordan dışarı kaçtı.

Valve handle in closed position

Körlenmemiş açık hat

Valve handle failed and allowed handle to turn without closing the valve

Ball in open position

Araştırma sonucunda vananın içindeki kürenin vananın el ile kapalı pozisyona getirildiği halde açık pozisyonda kaldığı anlaşıldı. (*Not: Vana çevrildiğinde düzgün çalıştığı hissini vermişti*) Şans eseri, yaralanma yoktu, fakat başla sistemde olsa idi yaralanma olabilecekti.

- Borulama geçici dahi olsa açılırken körleme, tapa veya kapak kullanın.
- Bu tür operasyonlarda hat açma prosedürü kullanılmalıdır, ve eğer hat açma prosedürü uygun değilse düzeltilmelidir.
- Ara bağlantılı sistemlerin etkilerini dikkate al ve daima malzeme transferi yapmadan önce hattın nereden geçtiğini kontrol et.

**Tüm vanalar başarısız olabilir. Çift izolasyon yap !**
