## 机械完整性

2006年4月

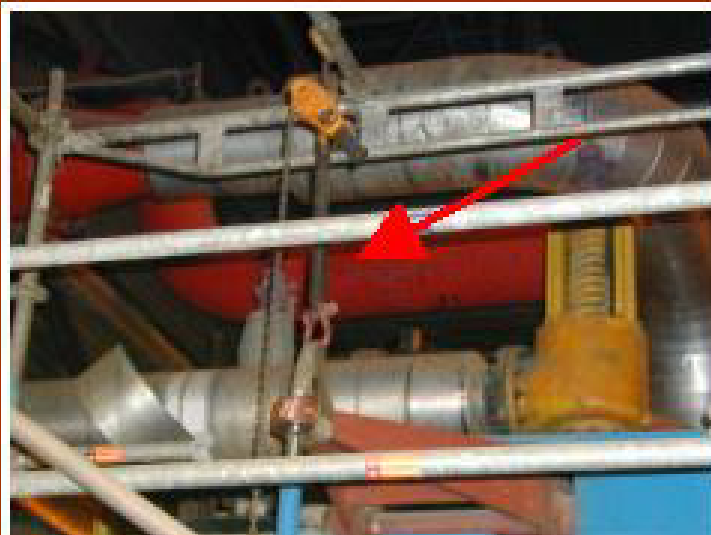
这幅图片显示了一个临时管架支撑，它由脚手架、弹簧和夹具组成。
