用管道胶带修理过的软管引发火灾！

2007年7月

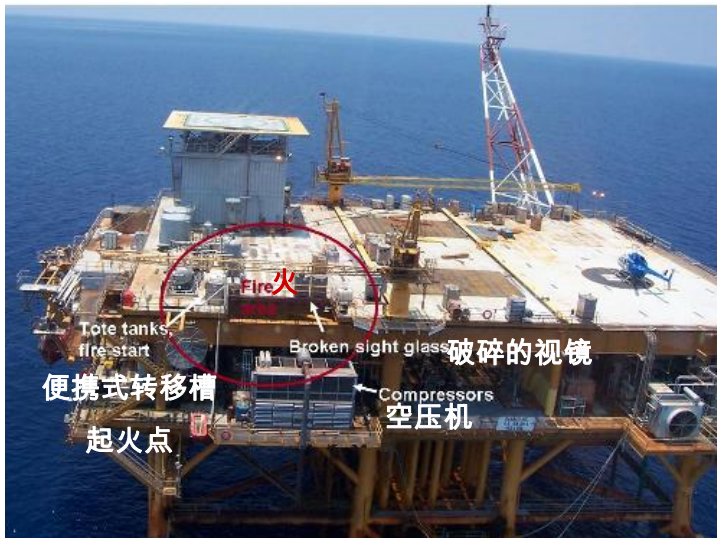
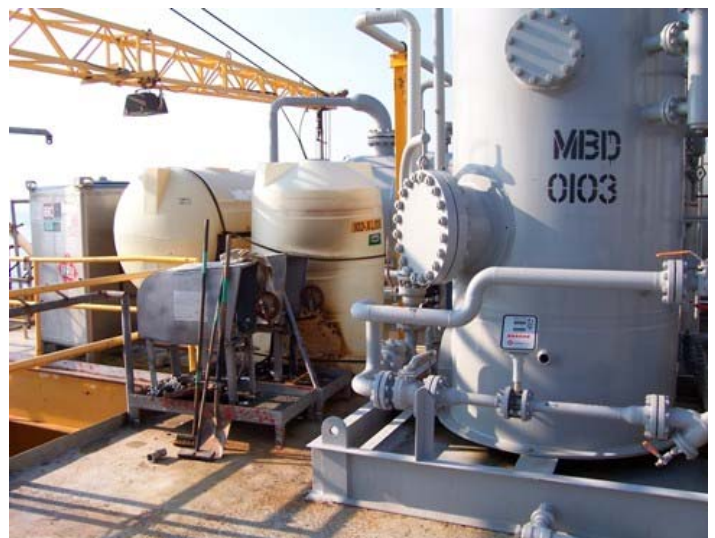
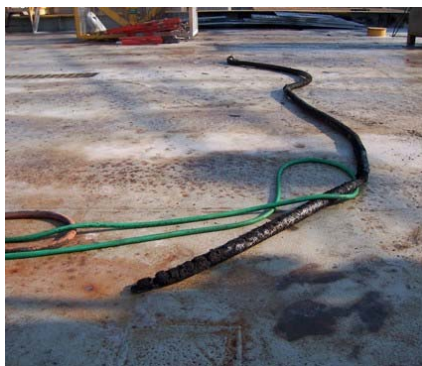
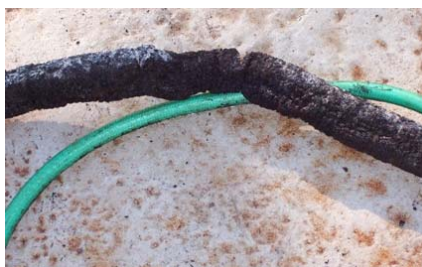
在一个海上石油平台上，操作人员正在用软管将一只便携式的化学品转移槽和一个贮罐连接起来，输送甲醇。当吊车提起这只便携式转移槽，利用重力原理向贮槽进料时，甲醇开始通过软管上的洞喷溅出来，甲板上的甲醇随后被点燃。喷溅到侧面的甲醇也被直接位于转移点下方的二层甲板上的空压机的高温排放气所点燃。当一个工作人员试图用脚将转移槽上的阀门关闭，却打破了该槽上的视镜，火势愈加复杂。随着其它两个化学品转移槽的安全阀动作后，火势进一步扩大。

在使用了32只30磅的手提化学灭火器，两只125磅的推车灭火器，以及消防水系统后，在两个甲板上的火势被控制住。有一人遭受了2级烧伤。在大火被扑灭后，人们发现用于从转移槽向贮罐输送甲醇的软管裂开了，并且在使用前，曾用管道胶带修理过！

- 对处理危险材料的设备进行维修时，未经有资格人员通过变更管理的评审，从来不要实施临时的，未经批准的维修变化。
- 在使用设备前，总是要对设备进行检查。如果有损坏，腐蚀，不恰当的修理，或其它缺陷，要更换掉该设备，再开始工作。
- 要避免在点火源附近转移易燃材料和产品，如本例中的空压机。

在你开始你的工作之前，检查你的设备！
