Incêndio Causado por Mangueira Reparada com Fita Adesiva! Julho 2007

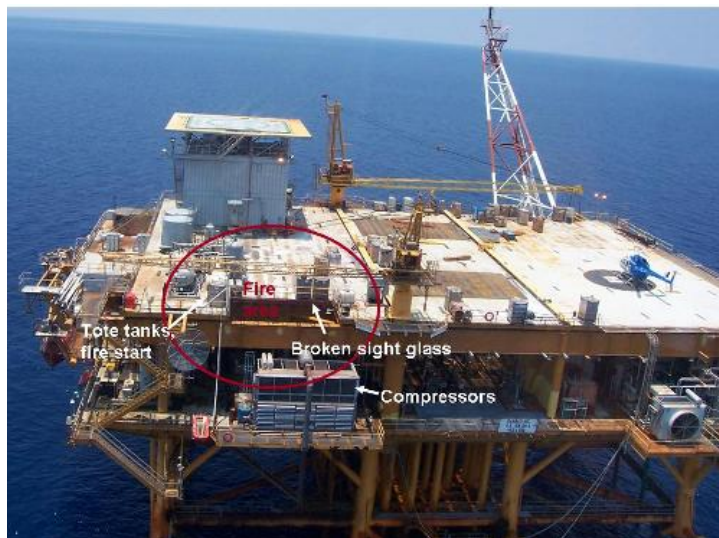
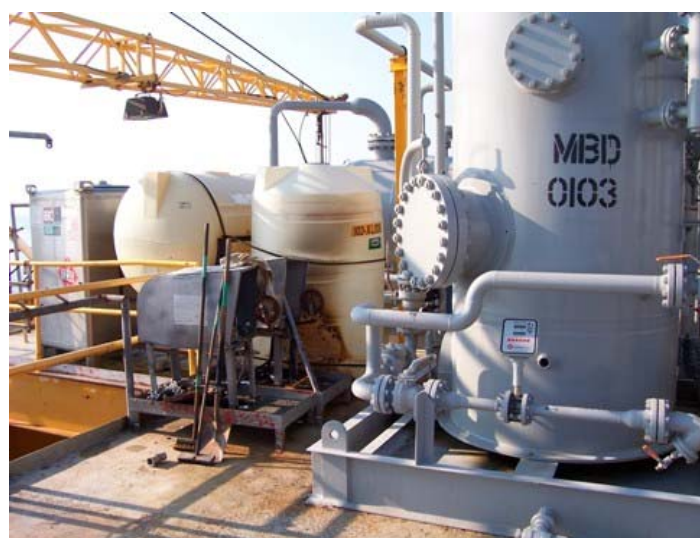
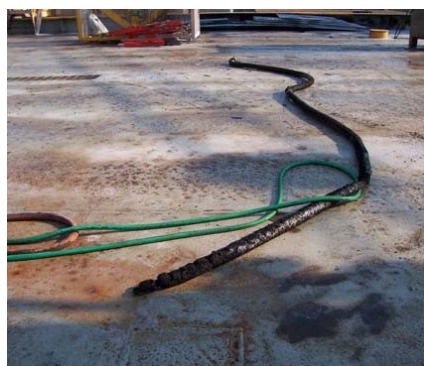
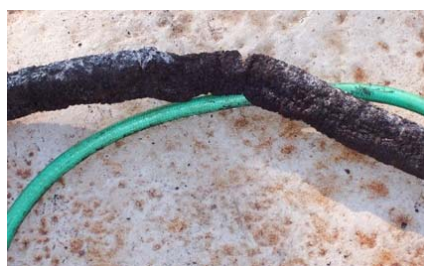
Numa plataforma de petróleo estava-se transferindo metanol, conectando com uma mangueira, o reservatório de transporte ao tanque de armazenagem. Quando a grua levantou o reservatório de transporte, para a força da gravidade alimentar com produto o tanque, começou a esguichar metanol de um buraco na mangueira. O metanol incendiou-se no convés superior. O metanol que esguichou para o lado também se incendiou com a exaustão quente de um compressor, localizado imediatamente abaixo, no segundo convés. O incêndio aumentou ao quebrar-se um visor nível de vidro, no tanque de armazenagem, quando um dos operadores tentou fechar uma válvula com um pontapé. O incêndio espalhou-se ao abrirem duas válvulas de alívio em reservatórios de transporte de produtos químicos.

Recorrendo-se a 22 extintores portáteis de 14 kg, dois extintores de 57 kg em carrinhos e ao sistema de água de incêndio conseguiu-se apagar o incêndio em ambos os conveses. Uma pessoa teve queimaduras de segundo grau. Após o incêndio descobriu-se que a mangueira usada tinha um corte e fora reparada com fita adesiva antes da manobra!

- NUNCA fazer reparos temporários ou não autorizados em equipamentos para produtos perigosos sem que seja feito o controle da modificação por pessoal qualificado.
- Inspecionar SEMPRE o equipamento antes de o usar. Se existirem sinais de danos, corrosão, reparos incorretos ou qualquer outro defeito, substituir o equipamento antes de começar o trabalho.
- Evitar a transferência de produtos infamáveis junto a fontes de ignição tais como compressores.

Verificar o equipamento antes de começar o trabalho!
