## 静电释放引起油罐大火

2007年12月

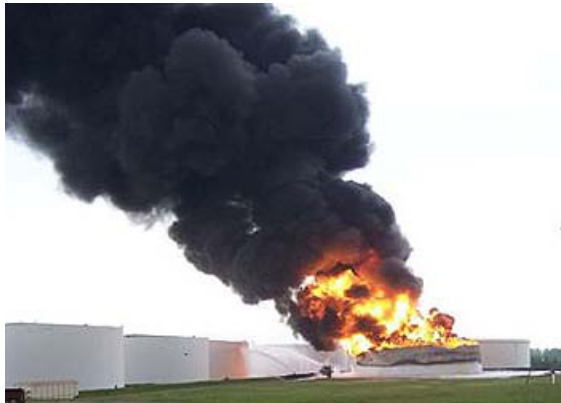
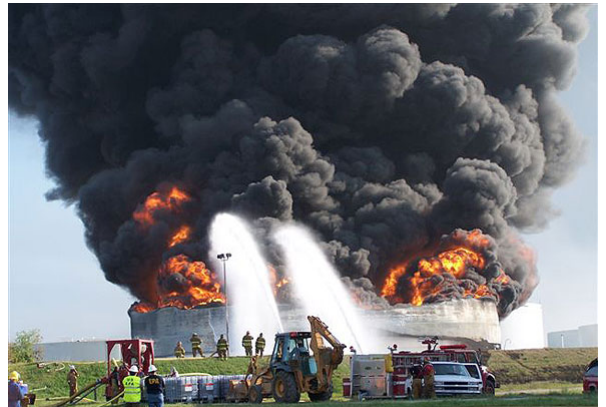
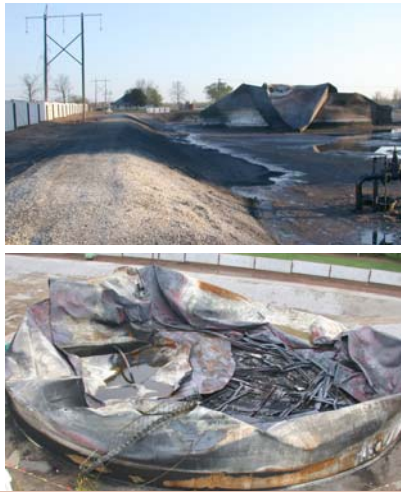
在一个石化产品存贮站，正在进行柴油充装，此时容量为 80,000 桶 (360万加仑，或12,700 立方米)的浮动顶贮罐发生爆炸和大火。事故发生时，这个罐体内有大约7000桶 (30万加仑，或1100立方米)的柴油，这个油罐先前是装过汽油的。大火持续了燃烧了21个小时，损坏了两个附近的贮罐。此次事故没有人员伤亡，但是造成了超过两百万美元的损失，周围的居民也进行了疏散，该区域的学校也因此停课两天。

最初认为大火是因为雷击闪电所引起的，但是美国国家运输安全委员会(NTSB)开展了全面的事故调查后发现，事故的原因包括将装汽油的罐体改变为装柴油这一不正确的做法，以及不安全的充装程序。NTSC做出了结论：当罐体液位低时，充装进罐体的液体就在罐体气体空间处释放出来，液体的流速太高，高速的液体流动造成了在罐体内含有可燃气体的空间里的静电放电。

- 对于容器盛装内容的例行变更，要确保你拥有并遵循这方面的安全操作规程。
- 对于非常规的变更容器的盛装内容时，要确认开展了变更管理审核并制定和执行了安全操作程序。
- 为了尽量减小静电放电的可能性，要遵循API RP 2003中的指导原则。这个指南要求向含有可燃气体的容器卸料时，在充装管道口被液体淹没在液面下两个管径或在液面下两英尺（取两者的小值）之前，速度不要超过3英尺/秒，。
- 访问下列网站，从美国NTSB的事故报告中获取更多的事事故教训：
