## Wat gebeur as jy verkeerde materiaal in 'n tenk laai?

April 2012

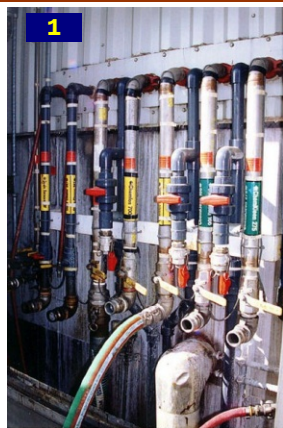
Die vragmotor van 'n leweransier daag by die aanleg op om “Chemfos 700”, 'n oplossing van nikelnitrat en fosforsuur, af te lewer. Aanlegpersoneel stuur die vragmotor na die aflaaiarea en stuur 'n ambagsman saam om te help met die aflaaiproses. Die ambagsman maak 'n deksel oop waarin daar ses aflaaipype se konneksies is wat elk na 'n ander stoortenk toe gaan. (Sien foto 1.) Elke konneksie is gemerk met die naam van die materiaal in die stoortenk.

- ➔ Jy moet bewus wees van reaksies wat kan plaasvind as materiale in jou aanleg per ongeluk gemeng word.
- ➔ As jy 'n houer of tenker aflaai, maak seker en maak dan weer dubbel seker dat die regte materiaal na die regte stoortenk toe gaan.

- ➔ Maak seker dat die aflaaikonneksie behoorlik gemerk is, selfs met 'n kode as dit nodig is, om enige moontlike verwarring wat daar mag wees uit te skakel.

- ➔ As materiale wat met mekaar kan reageer in dieselfde area afgelaai word, of waar daar verwarring kan wees, moet dit met die aanlegbestuur bespreek word en voorstelle gemaak word om dit te verbeter. Mens kan byvoorbeeld verskillende aflaaieareas, verskillende koppelstukke, of spesiale uitsluitsisteme gebruik om verkeerde konneksies te verhoed.

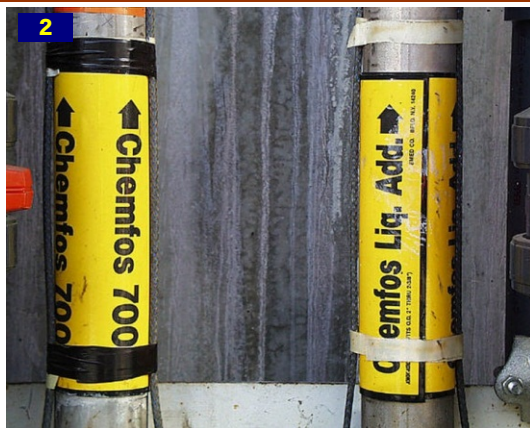
Die vragmotorbestuurder vertel die ambagsman dat hy “Chemfos 700” in die vragmotor het om af te lewer. Die ambagsman verstaan verkeerd en koppel die aflaaipyp aan die konneksie vir “Chemfos Liq. Add” wat net langs die konneksie vir “Chemfos 700” is. (Foto 2) Die “Chemfos Liq. Add” tenk bevat natrium nitrat oplossing wat hewig met “Chemfos 700” reageer en stikstofoksied en stikstofdiksied afgee, wat albei giftige gasse is. Enkele minute na die aflaaiproses begin het, sien mense 'n geelbruin gaswolk naby die stoortenk. (Foto 3) Hulle staak dadelik die aflaaiproses, maar die reaksie gaan voort en stel steeds gas vry. Uiteindelik moes 2 400 mense hulle huise verlaat en 600 mense moes binnenshuis skuil. Ses mense moes behandel word weens blootstelling aan die giftige gas. Die koste van die insident was ongeveer \$200 000.

- ➔ Die pypkonneksies na die verskillende tenks was identies en van die name op die konneksiepunte was baie dieselfde.
- ➔ Van die aflaaiprosedures het verander en die ambagsman is nie opgelei in die veranderinge nie.
- ➔ Die ambagsman was nie bewus van die geskrewe aflaaiprosedures nie.
- ➔ Daar was nie 'n tweede persoon wat gekontroleer het dat die tenker se aflaaipyp aan die regte konneksie gekoppel is nie.

- ➔ Twee materiale met name wat dieselfde klink reageer en stel giftige gas vry as dit gemeng word.
- ➔ Materiale wat met mekaar kan reageer om giftige gas af te gee word in dieselfde area afgelaai, en dit maak 'n verkeerde koppeling moontlik.
