Et si vous déchargiez le mauvais produit dans un réservoir ?

Avril 2012

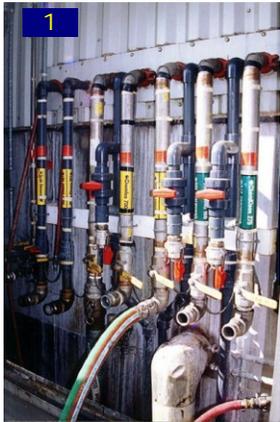
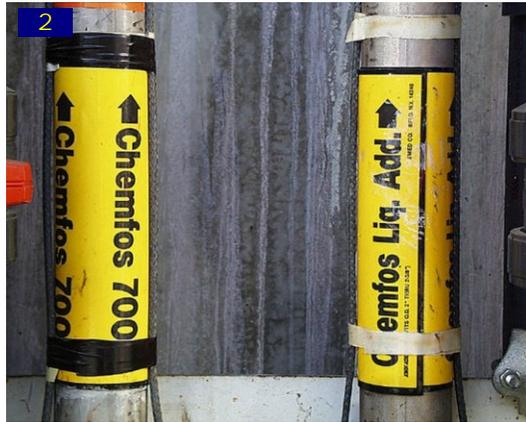
Un camion de livraison arriva à l'usine avec une solution de nitrate de nickel et d'acide phosphorique, identifiée "Chemfos 700" par le fournisseur. Un employé de l'usine dirigea le camionneur au lieu de déchargement et envoya un tuyauteur pour aider à son déchargement. Le tuyauteur ouvrit un cabinet contenant 6 raccords de tuyauterie (Photo 1), chacun étant rattaché à un réservoir différent. Chacun des raccords de déchargement étaient étiquetés avec l'identification de l'usine pour le produit entreposé dans le réservoir. Le camionneur mentionna au tuyauteur qu'il livrait du produit Chemfos 700.

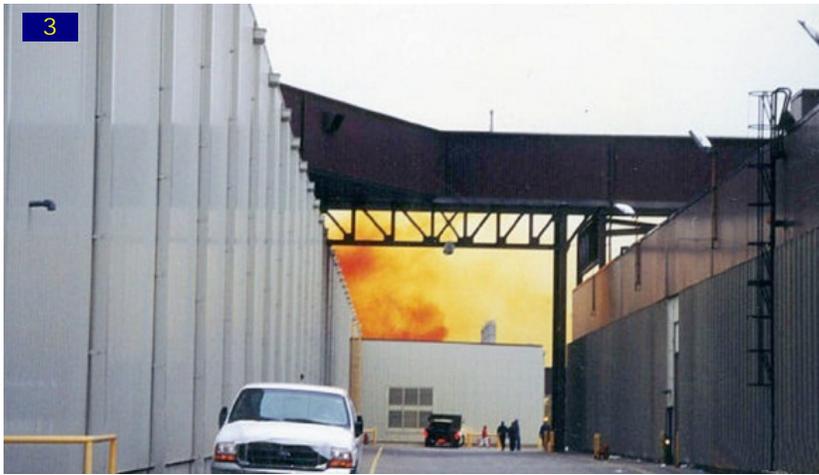
Malheureusement, le tuyauteur brancha le flexible de déchargement du camion au raccord de la tuyauterie voisine du Chemfos 700 étiqueté "Chemfos Liq. Add." (Photo 2). Le réservoir "Chemfos Liq. Add." contenait une solution de nitrite de sodium. Le nitrite de sodium réagit avec le Chemfos 700 pour produire de l'oxyde nitrique et du dioxyde d'azote, deux gaz toxiques. Peu de temps après le début du déchargement, un nuage orange fut observé près du réservoir d'entreposage (Photo 3). Le déchargement fut immédiatement arrêté mais le gaz continua à être libéré. 400 personnes furent évacuées et 600 résidents furent avisés de se confiner sur place. 6 personnes furent traitées pour avoir été indisposées en respirant le gaz toxique et le coût engendré fut presque de \$200,000.

- ➔ Soyez conscients de toutes les réactions dangereuses pouvant se produire dans votre usine si des produits sont accidentellement mélangés.
- ➔ Lorsque vous déchargez des produits en provenance d'un contenant de livraison, vérifiez et double vérifiez ensuite pour vous assurer qu'il contient le produit que vous croyez qu'il contient et qu'il est branché au bon réservoir d'entreposage.

- ➔ Assurez-vous que les raccords de tuyauterie servant au déchargement sont clairement étiquetés, de même que de l'utilisation d'un système de code ou de numérotation afin de prévenir toute confusion possible entre des produits portant des identifications semblables.

- ➔ Si des produits qui peuvent réagir dangereusement sont déchargés dans le même secteur ou si les emplacements de déchargement portent à confusion, informez-en votre direction et suggérez-leur comment cela peut être amélioré. Par exemple, vous pouvez séparer les lieux de déchargement, utiliser différents types de raccords de déchargement ou utiliser des robinets spéciaux avec systèmes de verrouillage pour rendre les embranchements incorrects plus difficiles.
