## 管理暫時性的變更！

2012年10月號

## 對「暫時性」的變更，要使用你們「管理變更」的程序！

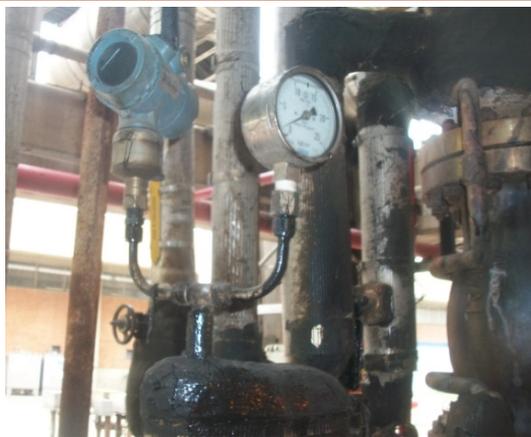
某泵浦抽吸管上的過濾器經常堵塞。因此，需要同時在現場與控制盤上監視其壓力。為了儘量縮短安裝壓力傳送器的時間，就決定在現場壓力錶既有的接頭上裝個分管頭再接個壓力傳送器。由於這項變更既急迫又只是暫時性的，就決定使用導管(tubing)來做此修改。此一裝置，雖然被允許作為暫時性的權宜措施，並沒有遵照適當的設計規範或工程標準，也未執行「管理變更」(management of change, MOC)之事前審查。

大約三年之後，此導管破裂了，360°C 高溫的可燃性物質洩漏到大氣中。所洩漏的物質著火而引起大火，燒毀了工廠。

- 此暫時性的裝置並未遵照適當的工程設計標準。
- 此管道(導管)和暫時性的裝置易受到泵浦振動的影響。
- 裝置在導管末端的壓力錶像個鐘擺般擺動著。導管並沒有足夠的機械強度，能耐振動而撐住儀錶(譬如壓力傳送器)。
- 在泵浦抽吸管上過濾器堵塞的原因被消除後，此暫時性的裝置與壓力傳送器已不再需要，但卻一直未被移除。
- 身為「暫時性」的裝置，壓力錶可能還未受到關注、檢驗與維修，特別是它已不再有需要之後。它可能已被遺忘了！

- 對於**所有的**管道、設備與程序的修改，要按照貴廠「管理變更」的程序。
- 請記住暫時性修改需要有與永久性變更同樣的澈底分析。
- 未經過合格專家的審查，以確保此變更有遵照工程標準與優良的做法，決不要對管道或設備進行變更。
- 遵照你們設備製造商提供的建議。
- 如果對某工廠進行了「暫時性」修改，它們應該有「使用期限」，並要在到期日之前移除。對於移除暫時性裝置，你應該做另一件管理變更的審查。別讓暫時性變更未經審查就成為永久性！
- 如果您在工廠內看到不再使用或不再需要的設備，建議你要(按照管理變更的程序)將其移除！

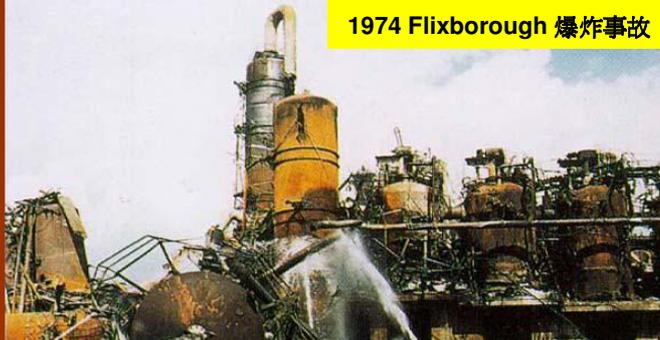
1974 Flixborough 爆炸事故

Flixborough 的爆炸案造成 28 名工人死亡、53人受傷，並且對整個世界之製程安全管理與法規產生了重大影響。在 Flixborough 廠，失效的管子大得多，但這事故與 Flixborough 爆炸案的一些共同的特點有：

- 暫時性管道修改未執行管理變更之審查。
- 暫時性管道未遵照適當的工程標準，而且管道也未正確地架好。
- 暫時性管道上的應力是失效原因之一。
