Gestisci i cambiamenti temporanei!

Ottobre 2012

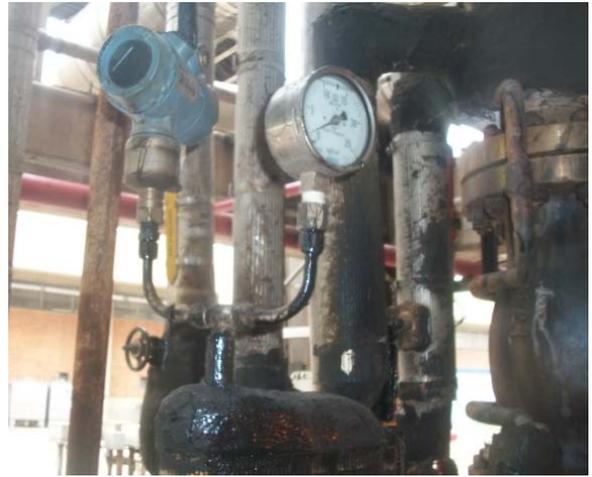
Un filtro installato in aspirazione ad una pompa frequentemente si ostruisce. Di conseguenza la pressione necessita di essere monitorata, sia in campo che sul pannello di controllo. Per minimizzare i tempi di installazione di un trasmettitore di pressione, era stato deciso di installare un'intercezione sulla connessione esistente del misuratore di pressione locale e collegare il trasmettitore di pressione ad essa. A causa della fretta e della natura temporanea della modifica stato deciso di utilizzare delle tubazioni per l'intervento. L'installazione, sebbene accettata come installazione temporanea, non ha seguito le procedure corrette di installazione o gli standards di ingegneria, e non è stata redatta nessuna relazione sulla modifica.

Circa tre anni dopo, la rottura della tubazione ha provocato la fuoriuscita di materiale combustibile in atmosfera alla temperatura di 360° C. La perdita di materiale si è innescata ed ha originato un grande incendio che ha distrutto l'impianto.

- ➔ L'installazione temporanea non ha seguito gli appropriati standards di ingegneria della progettazione.
- ➔ La tubazione e l'installazione temporanea erano soggette a vibrazioni provocate dalla pompa.
- ➔ Il manometro installato all'estremità del tubo ha agito come pendolo. La tubazione non aveva un'adeguata resistenza meccanica per resistere alle vibrazioni e sostenere la strumentazione, come il trasmettitore di pressione.
- ➔ Dopo aver eliminato la causa di intasamento filtri in aspirazione alla pompa, l'installazione temporanea ed il trasmettitore di pressione non erano più necessari, ma non sono mai stati rimossi.
- ➔ Come installazione "temporanea", il misuratore di pressione non ha più ricevuto attenzione, ispezione e manutenzione. E' stato semplicemente dimenticato!

- ➔ Segui la procedura di gestione del cambiamento del tuo impianto per **tutte** le modifiche di tubazioni, apparecchiature e procedure.
- ➔ Ricorda che le modifiche temporanee richiedono la stessa analisi approfondita dei cambiamenti permanenti.

- ➔ Non apportare mai cambiamenti alle tubazioni o alle apparecchiature senza la revisione da parte di esperti per assicurare che la modifica segua gli standards tecnici e le buone pratiche.

- ➔ Segui le raccomandazioni del produttore delle tue apparecchiature.
- ➔ Se delle modifiche "temporanee" sono fatte ad un impianto, esse dovrebbero avere una "data di scadenza" e dovrebbero essere rimosse prima di quella data. Dovresti attuare un'altra "gestione del cambiamento" per la rimozione dell'installazione temporanea. Non lasciare che una modifica temporanea diventi permanente senza riesame!
