Boa limpeza e arrumação pela Segurança!

Dezembro de 2012

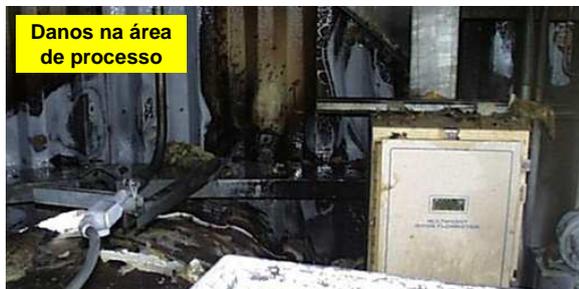
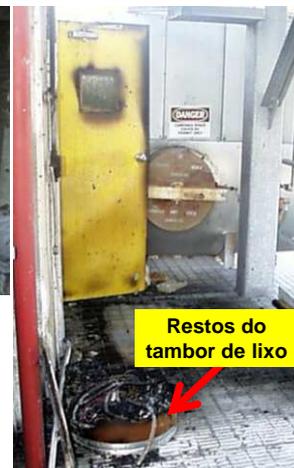
Um incêndio começou em um tambor de lixo em um prédio do processo. O tambor de fibra continha pasta e fluxo de solda, restos de solda, lixo em geral e trapos encharcados com óleo. Ele não era esvaziado por muito tempo. A fonte de ignição pode ter sido resíduos de solda quente, ou a combustão espontânea dos trapos encharcados de óleo. O fogo no tambor acabou se transformando em algo muito pior. Alguns equipamentos do processo, tubulações, estruturas de aço e pisos estavam cobertos com polímero seco de derrames anteriores. O fogo se espalhou a partir do tambor de lixo para o polímero acumulado derramado. O incêndio se tornou de grandes proporções, o que causou sérios danos para o prédio, equipamentos, processos, instrumentos e equipamentos de controle. Embora ninguém tenha ficado ferido, a fábrica foi fechada por um período de tempo prolongado e houve danos de várias centenas de milhares de dólares.

- Remova imediatamente todos os detritos de manutenção da área de trabalho e que eles sejam descartados apropriadamente. O trabalho não estará terminado até que você limpe tudo!

- Faça o descarte adequado de trapos ou papéis encharcados com óleo ou com produtos químicos (contêineres de metal, separados de potenciais fontes de ignição, fora das áreas de processo).

- Acondicione o lixo em contêineres apropriados e esvazie-os regularmente.
- Mantenha as áreas de processo limpas. Todo material combustível, incluindo poeira combustível, que se acumula em equipamentos, pisos, bandeja de cabos elétricos, ou estruturas de aço é o combustível que poderá tornar um incêndio muito pior!

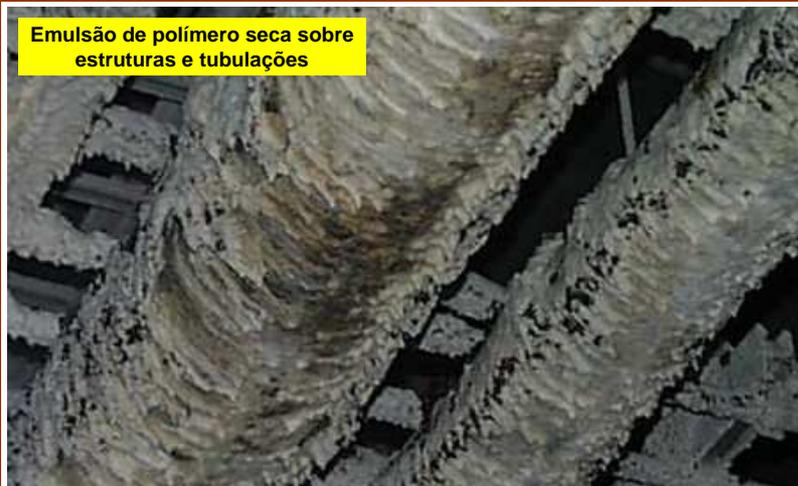
- As más condições de arrumação e limpeza contribuíram para este acidente por duas razões:
 - O fogo inicial começou em um tambor de fibra que estava sendo indevidamente usado para lixo e restos de materiais de construção e de manutenção. O tambor não era esvaziado regularmente.

- O incêndio aumentou muito por causa do polímero acumulado em tubulações, equipamentos e na estrutura do prédio. Esse material combustível sólido acumulado foi o combustível que tornou o incêndio muito pior.

- O polímero acumulado teve origem em vazamentos de uma emulsão aquosa de polímero, devido a problemas com equipamentos de processo.
- O pessoal de operação da planta havia desistido de tentar manter a planta limpa, por causa dos repetidos vazamentos que tornavam essa tarefa inútil.

- O vazamento de polímero era um problema de projeto de equipamento, que estava além do controle do pessoal de operação. Esse era um problema de projeto de engenharia, que deveria ter sido tratado pela gestão.
