## Che cosa sostiene le vostra attrezzatura?

Febbraio 2013

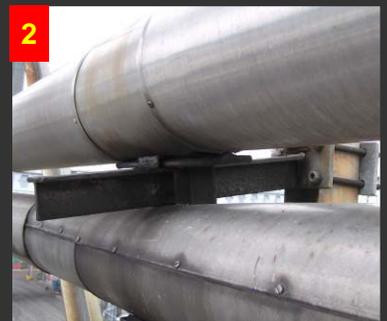
**Fotografia 2** – La barra di supporto alla tubazione è piegata, probabilmente a causa del peso delle tubazioni che è maggiore di quanto può essere sopportato dal sostegno. Forse questo fenomeno è il risultato di una modifica – è stata aggiunta una seconda tubazione senza considerare l'adeguata progettazione della barra di supporto?

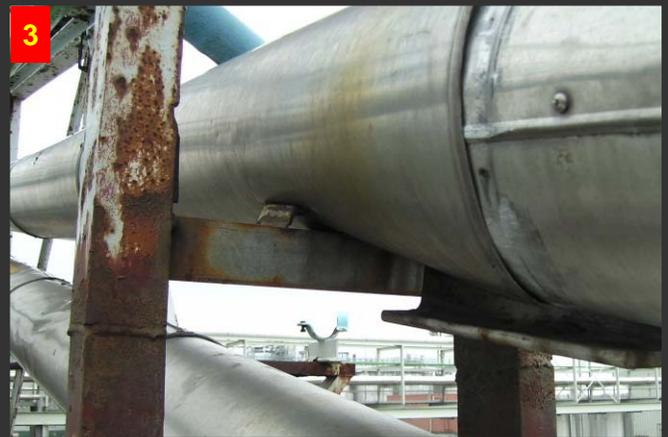
**Fotografia 3** – La tubazione si è spostata orizzontalmente e la base di supporto del tubo si è spostata fuori dalla soletta di sostegno.

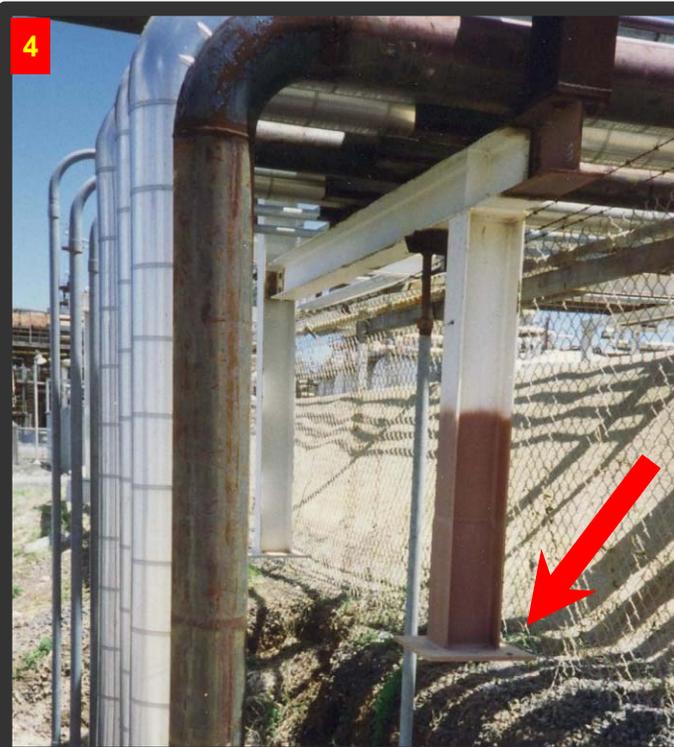
**Fotografia 4** – Guarda da vicino – i supporti in acciaio non toccano terra. Essi sono appesi alle tubazioni invece che supportarle!

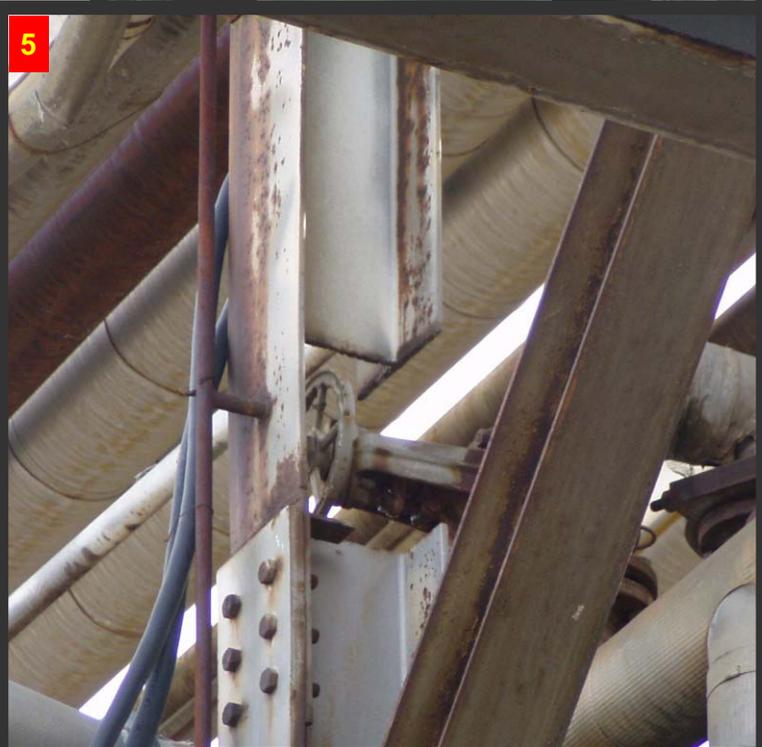
**Fotografia 5** – Qualcuno ha tagliato una sezione di un sostegno strutturale per fare spazio ad una valvola!
