## อุปกรณ์ของคุณมีอะไรซ่อนอยู่?

กุมภาพันธ์ 2556

## รองหนุนท่อและอุปกรณ์ของคุณ!

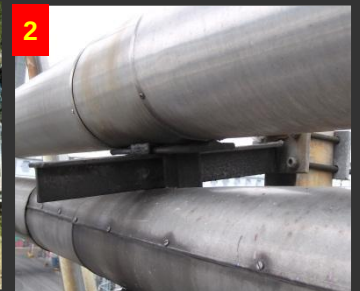
**รูปที่ 2** – เหล็กที่ใช้รองหนุนท่ออยู่ใกล้กอง อาจเป็นเพราะน้ำหนักท่อมากเกินไปที่เหล็กจะรองรับได้ บางทีอาจเป็นผลจากการเปลี่ยนแปลง – มีการเพิ่มท่อขึ้นมามากเกินไปโดยไม่ได้ออกแบบการออกแบบของเหล็กที่ใช้รองหนุน ?

ขณะที่คุณทำงานอยู่ในโรงงาน มองหาปัญหาที่เกิดจากการที่อุปกรณ์มีการรองหนุนไม่ดีพอ มีการสั่นมากเกินไป หรือ ปัญหาอื่น ๆ ใดๆ ก็ตาม ไปได้ดี คือ – ถ้ามันดูแล้วลักษณะของอุปกรณ์ไม่เหมือนกับวันแรกที่ติดตั้ง แสดงว่ามันอาจมีปัญหา! รายงานปัญหาให้ผู้บริหารทราบ และ ติดตามเพื่อให้มั่นใจว่าปัญหาได้รับการแก้ไข

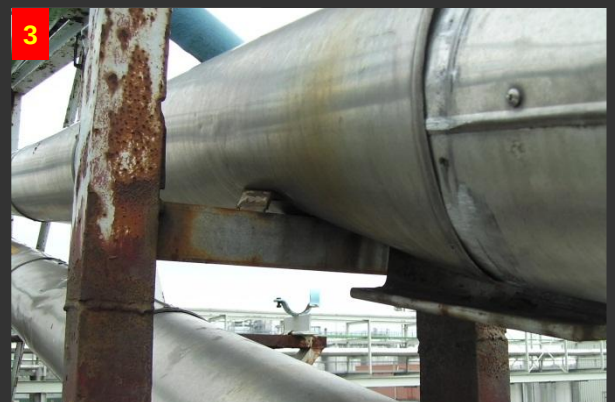
**รูปที่ 3** – ท่อเคลื่อนตัวออกไปในแนวราบ และ แทนรองหนุนท่อเคลื่อนตัวออกจากฐานรองหนุนท่อ

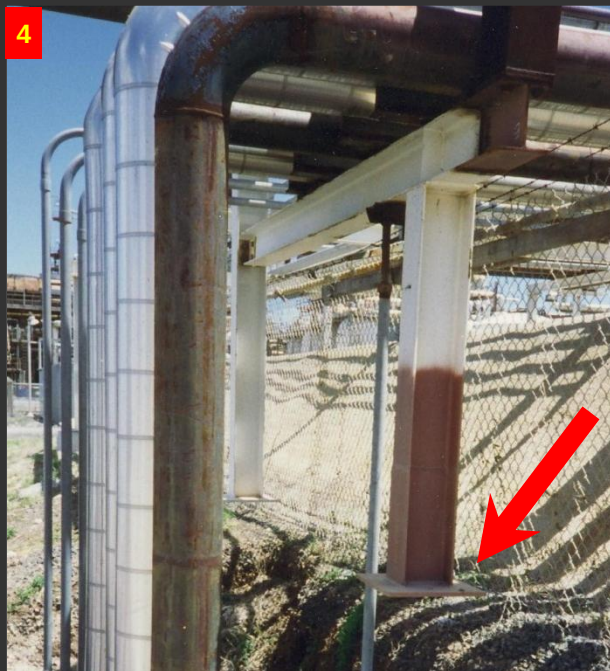
**รูปที่ 4** – มองดี ๆ – เหล็กที่ใช้รองหนุนไม่สัมผัสกับพื้นดิน มันแขวนอยู่กับท่อแทนที่จะรองหนุนท่อ !

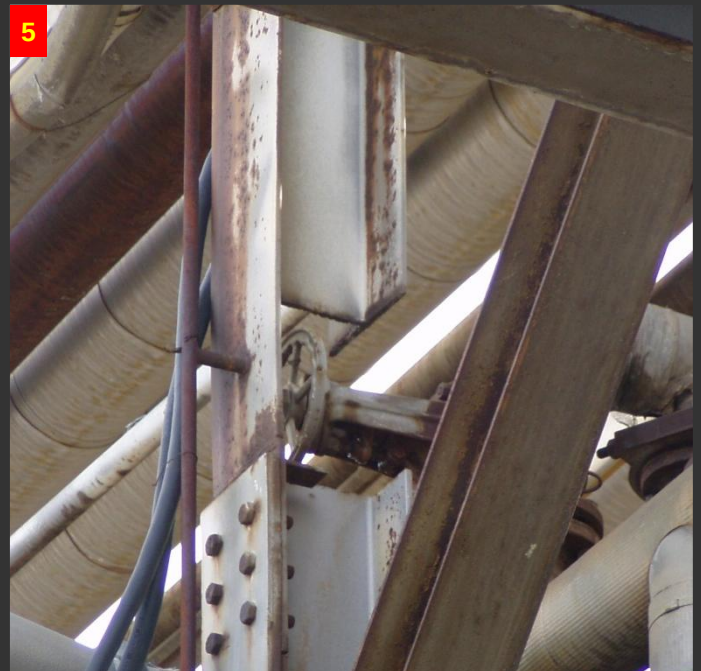
**รูปที่ 5** – มีใครบางคนตัดโครงสร้างเหล็กบางส่วนออกไป เพื่อที่จะให้มีช่องว่างสำหรับติดตั้งวาล์ว !
