## Mengenang Piper Alpha

July 2013

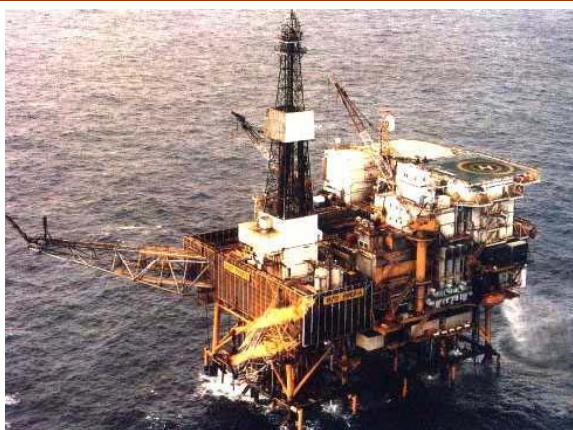
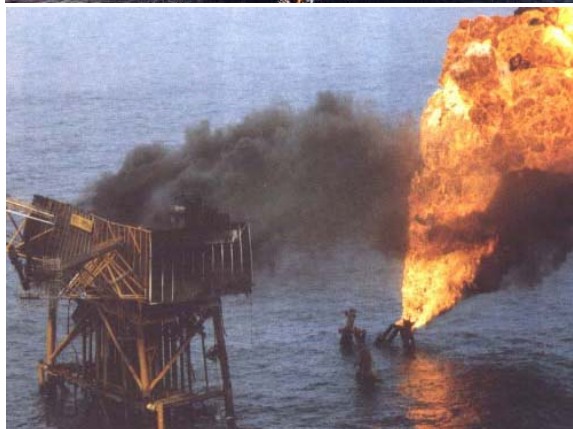
Kurangnya atau (hampir) ketiadaan bukti fisik menyebabkan investigasi tidak bisa berjalan dgn baik. Berdasarkan saksi mata, peristiwa ini terjadi karena adanya hidrokarbon ringan yg terlepas ke udara ketika pompanya dinyalakan kembali setelah perawatan. Operator yg menjalankan pompa tersebut tidak mengetahui bahwa relief valve di keluaran pompa sedang tidak dipasang karena perawatan. Hanya dipasang penutup dan lokasinya tidak terlihat dari pompa. Ketika pompa ini dijalankan kembali, penutup tersebut bocor, dan menyebabkan awan hidrokarbon yg mudah terbakar, yg kemudian tersulut. Pompa tsb dijalankan pada pukul 22:00, dan pada pukul 01:00, platform tersebut hancur lebur dan sebagian besar pekerjaanya tewas.

- **Catat dengan lengkap status semua peralatan dan mesin. Pada akhir shift Anda, komunikasikan dgn jelas semua situasi dgn shift berikutnya. Pastikan mereka mengerti status semua peralatan, mesin, dan hasil perawatan.**

- **Selalu ikuti prosedur izin kerja, termasuk semua dokumentasi, komunikasi, dan laporan. Jangan ambil jalan pintas, dan periksa semua yg tertera pada izin kerja dengan teliti. Jangan pernah mengasumsikan bahwa pekerjaan telah dilakukan dengan baik. – jika Anda akan menandatangani izin kerja, periksa pekerjaan itu sendiri.**
